Gutachterliche Information

Umbau, Sanierung, Erweiterung

Feuchtigkeit, Risse u. Blasen im Putz des Wärmedämmverbundsystems.

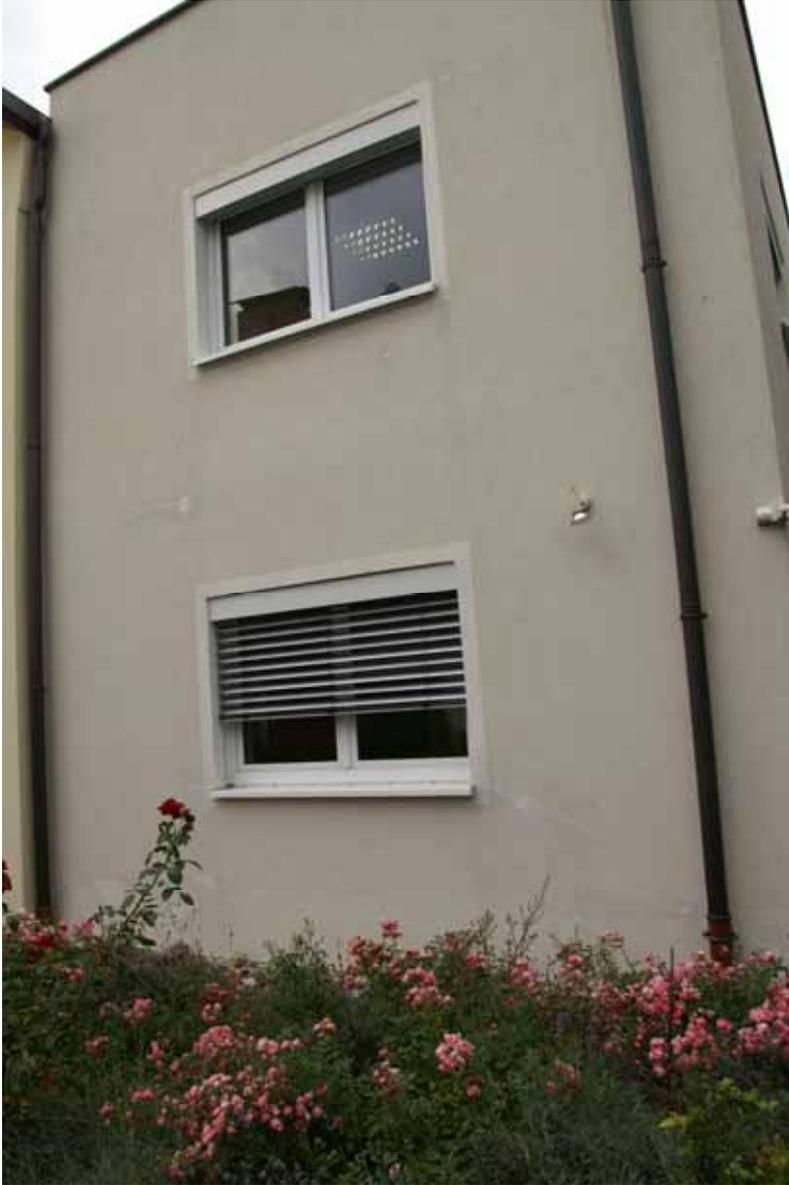
Bild Nr. 1 zeigt die Wand mit den beiden Fenstern, rechts das Fallrohr über das die Flachdachterrasse entwässert wird. Die hellen Flecken in der Fassade sind die Stellen, an denen die Feuchtemessungen gemacht wurden, die Löcher wurden mit hellem Material verschlossen. Unter den Fensterbänken kann man die jeweils schräg nach unten verlaufenden Risse erkennen, auf der rechten Seite der oberen Fensterbank sieht man eine Schmutzfahne

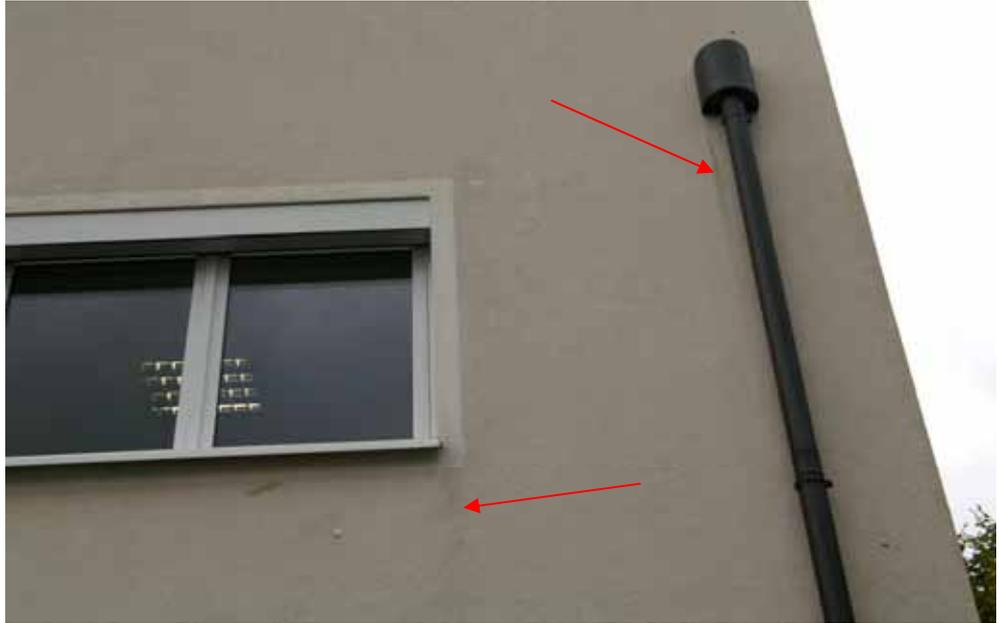
Bild Nr. 2 zeigt den oberen Teil der Wand, also die Attika, dahinter liegt die Flachdachterrasse. Im Zylinder aus dem das Fallrohr nach unten geführt ist, ist die Entwässerung der Dachterrasse mit dem Fallrohr verbunden, durchdringt die Wand einschließlich WDVS. Rechts unten, neben dem Zylinder, sieht man eine Schmutzfahne, sie entsteht weil das Regenwasser Ionen aus dem Kupfer und den auf der Oberfläche abgelagerten Schmutz löst und nach unten spült. Der Schmutz bleibt auf dem Deckputz hängen.

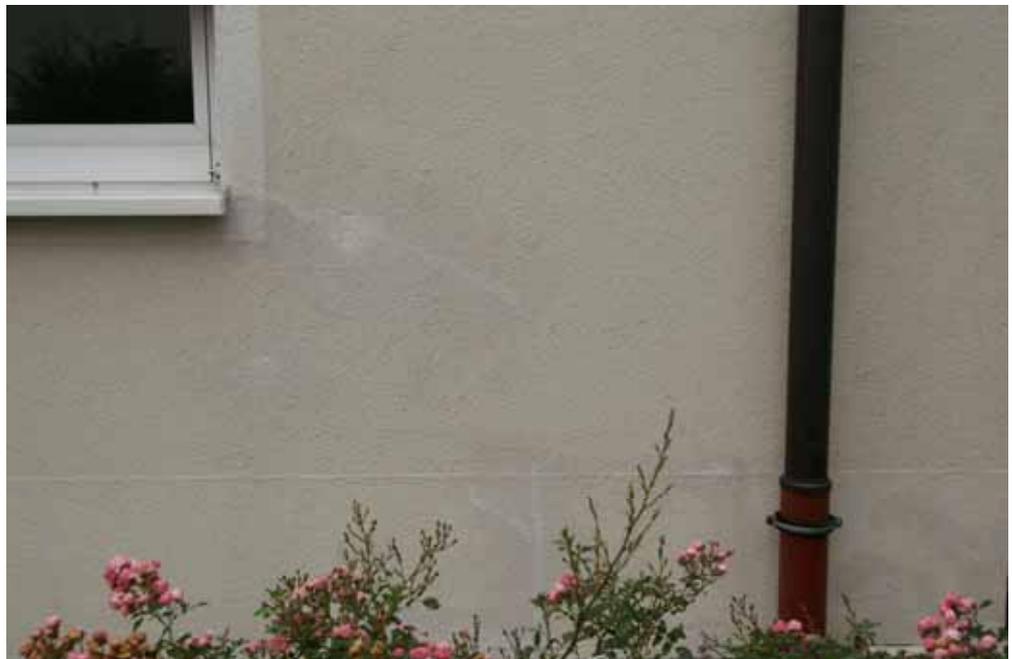
Bild Nr. 3 zeigt den rechten unteren Teil der Fassade. Das Fenster im EG, den Riss, der sich von der Fensterbank, schräg nach rechts unten, in Richtung des Regenrohres, entwickelt. Der helle Streifen im Sockel ist ein Riss in der Spritzwasserzone, er beginnt unterhalb der Kiestraufe steigt senkrecht hoch und verzweigt sich wie ein Y.

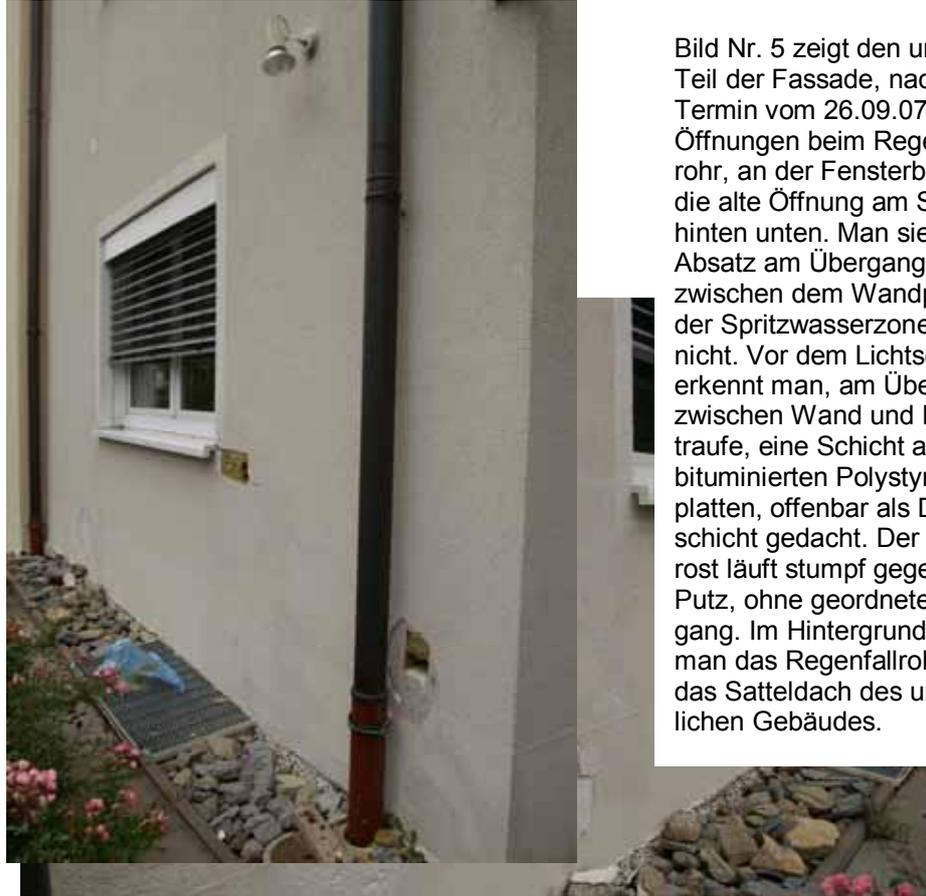
Bild 5

Bild Nr. 5 zeigt den unteren Teil der Fassade, nach dem Termin vom 26.09.07. mit den Öffnungen beim Regenfallrohr, an der Fensterbank und die alte Öffnung am Sockel hinten unten. Man sieht, einen Absatz am Übergang zwischen dem Wandputz und der Spritzwasserzone gibt es nicht. Vor dem Lichtschacht erkennt man, am Übergang zwischen Wand und Kiestraufe, eine Schicht aus bituminierten Polystyrolplatten, offenbar als Dränageschicht gedacht. Der Gitterrost läuft stumpf gegen den Putz, ohne geordneten Übergang. Im Hintergrund sieht man das Regenfallrohr für das Satteldach des ursprünglichen Gebäudes.

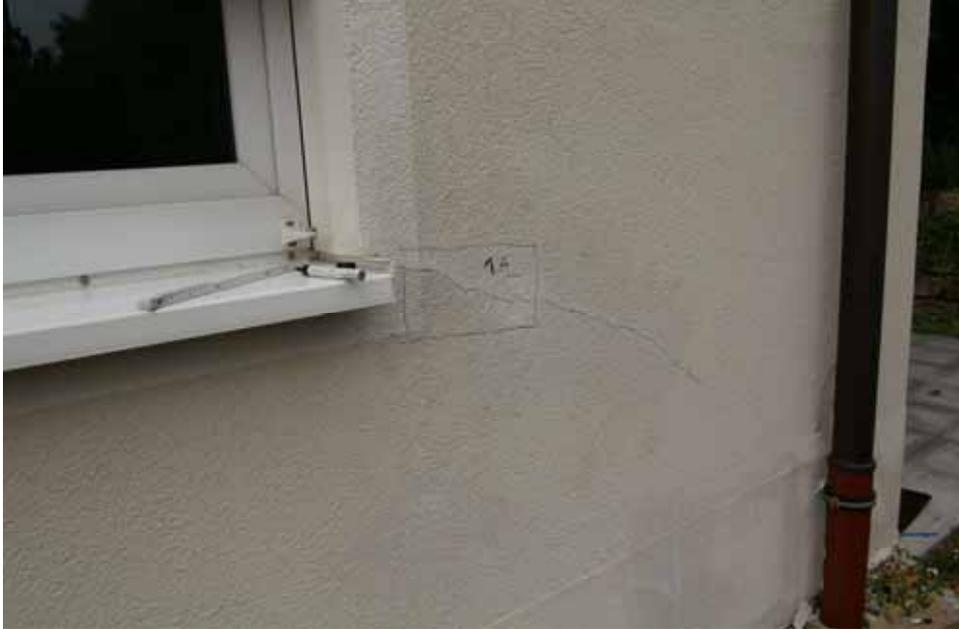
Bild 7

Bild Nr. 7 (Riss Nr. 1) zeigt den Riss der an der Fensterbank im EG beginnt und sich schräg nach rechts unten in Richtung Regenfallrohr zieht.

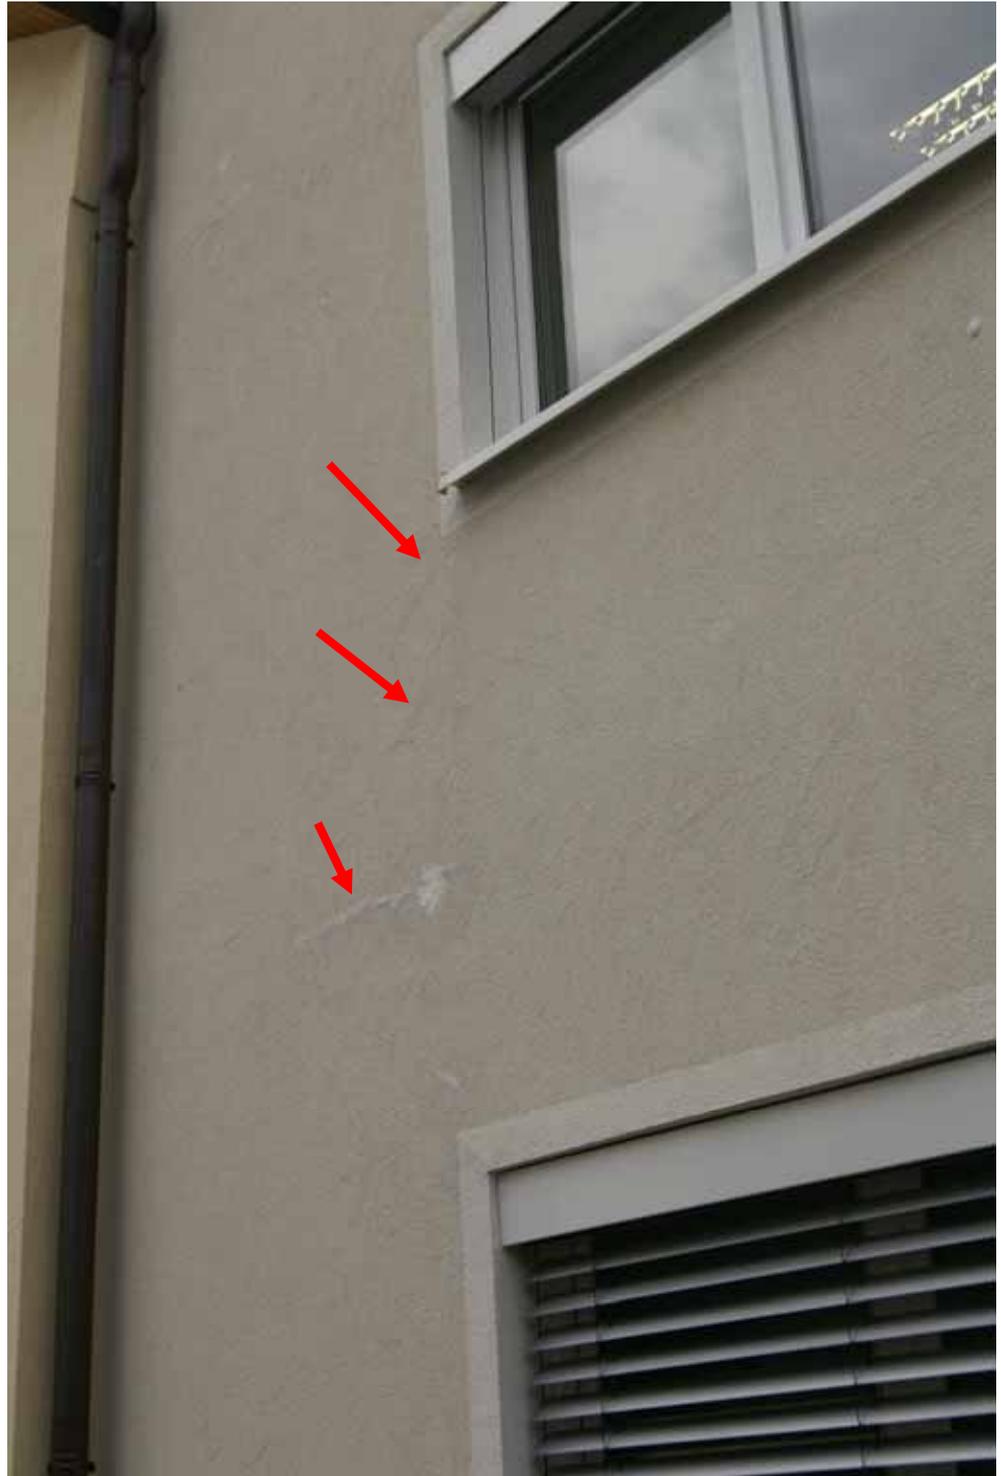
Bild 8

Bild Nr. 8 (Riss Nr. 2) zeigt Risse und Blasen von der Fensterbank im OG, sie ziehen sich nach links unten. Über dem Fenster im EG gibt es eine Risslinie, die sich in heller Farbe abzeichnet, der weiße Fleck am Beginn stammt offenbar von einer Feuchtemessung. Hinter dem Riss sind vermutlich die Dämmplatten gestoßen, außerdem scheint es, als ob der Deckputz sich vom Grundputz gelöst habe. Die Stelle habe ich nicht geöffnet, die Ursachen der Erscheinung sind aber vermutlich identisch mit denen, die ich an anderen Beispielen beschreibe.

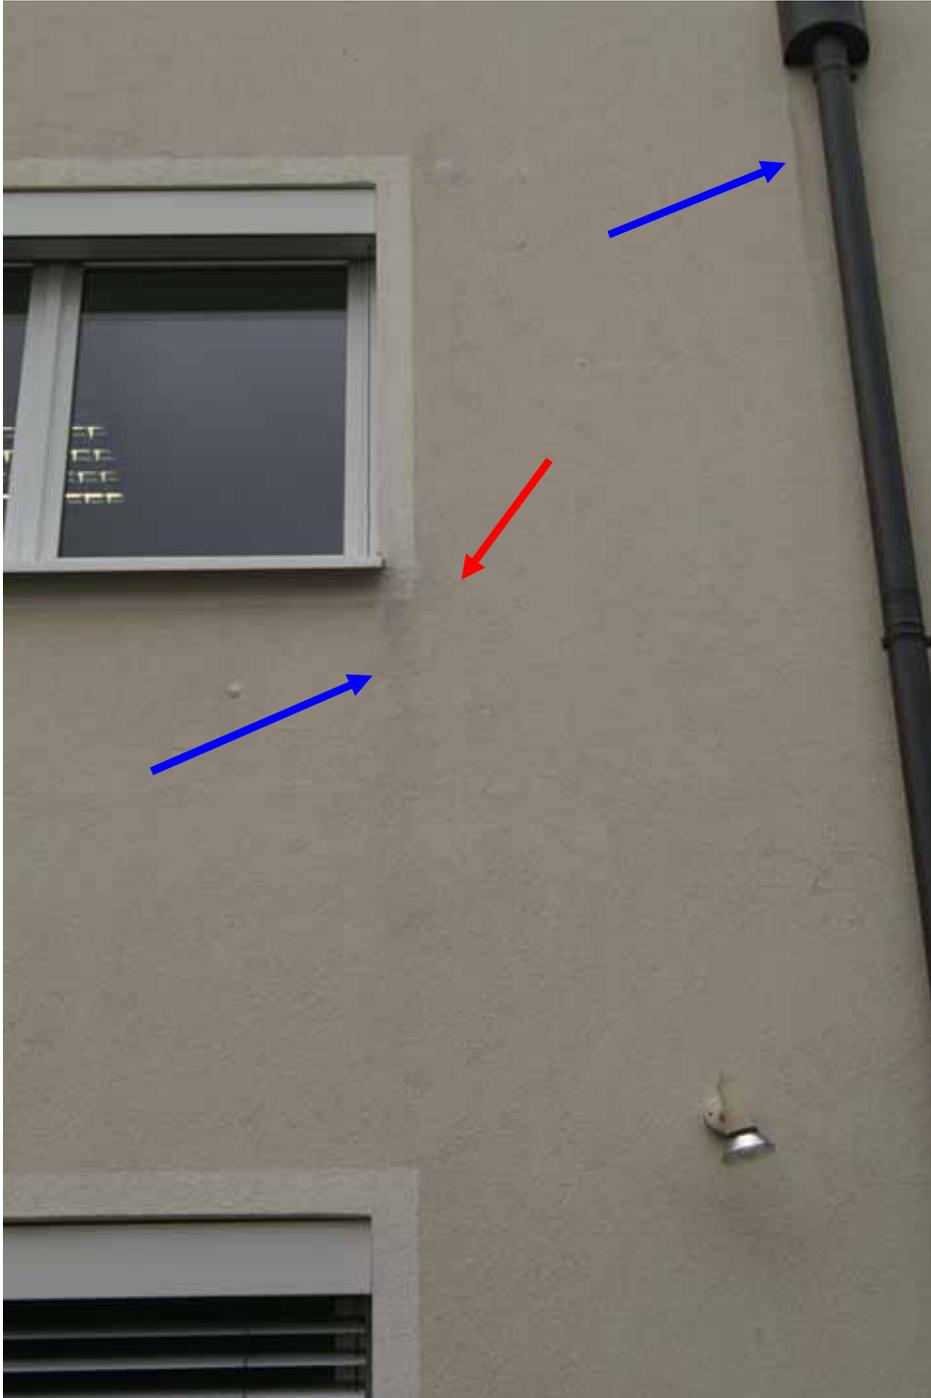
Bild 9

Bild Nr. 9 (Riss Nr. 3) ist der Riss (roter Pfeil), der von der rechten Seite der Fensterbank im OG nach rechts unten läuft. Man sieht einen dunklen Streifen (blauer Pfeil), der unterhalb der Fensterbank beginnt und sich senkrecht nach unten zieht, ein anderer dunkler Streifen beginnt unterhalb des Einlaufkastens der Terrassenentwässerung zum Regenrohr. Das ist der vorne schon erwähnte Schmutz, den das Regenwasser von den Metallteilen abspült, auf dem Putz bleibt dieser haften.

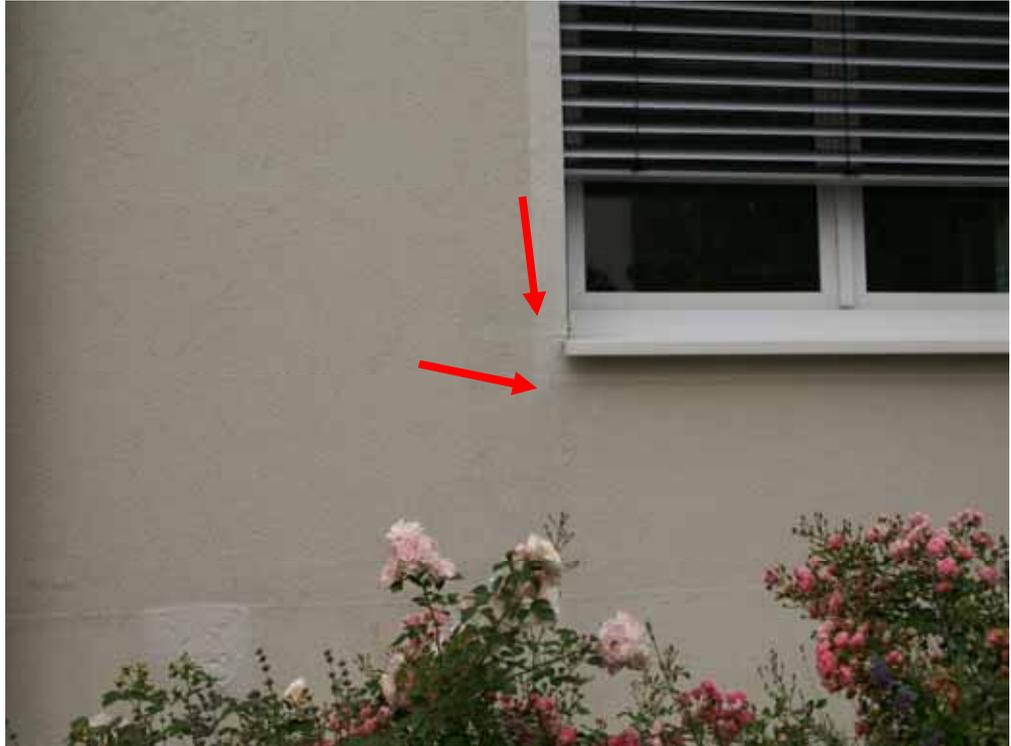
Bild 10

Bild Nr. 10 (Riss Nr. 4) zeigt die Risse, die von der linken Seite der Fensterbank im EG nach links verlaufen, waagrecht oder schräg. Die helle Färbung zeigt, die Risse wurden offenbar schon einmal überspachtelt.

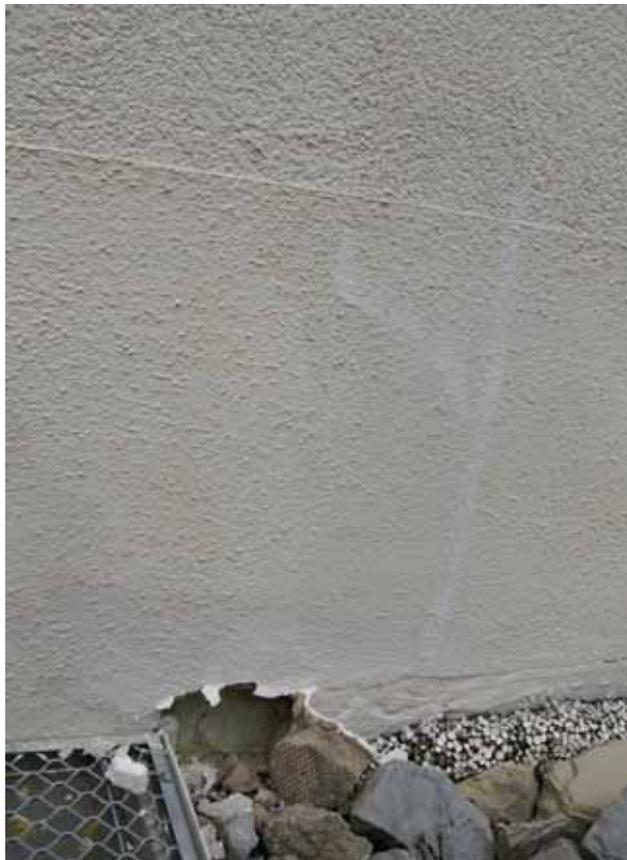
Bild 11

Bild Nr. 11 (Riss Nr. 5) zeigt einen Riss in der Spritzwasserzone oberhalb der Kiestraufe. Der Riss ist senkrecht nach oben gerichtet, auf etwa 2/3 Höhe verzweigt er Y-förmig. Offenbar wurde er vor einiger Zeit mit einer hellen Masse überspachtelt oder überstrichen. Die Öffnung rechts neben dem Lichtschacht ist der Versuch, den Übergang zwischen Wandputz und der Konstruktion des Sockels zu untersuchen.

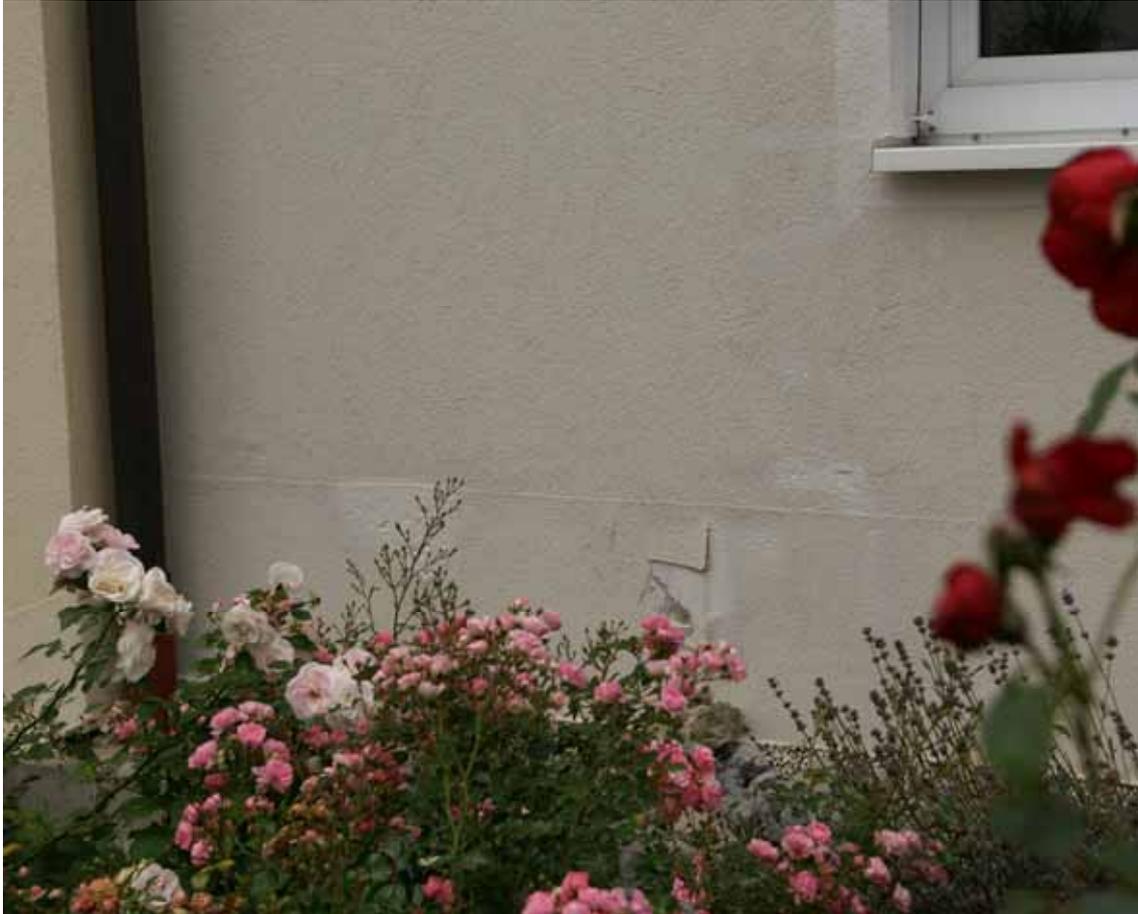
Bild 12

Bild Nr. 12 (Blasen 1) zeigt eine Stelle mit abgelöstem Oberputz in der Höhe der Spritzwasserzone während der Besichtigung vom 20.06.07. Der Deckputz hatte sich in einer Blase großflächig vom Grundputz gelöst.

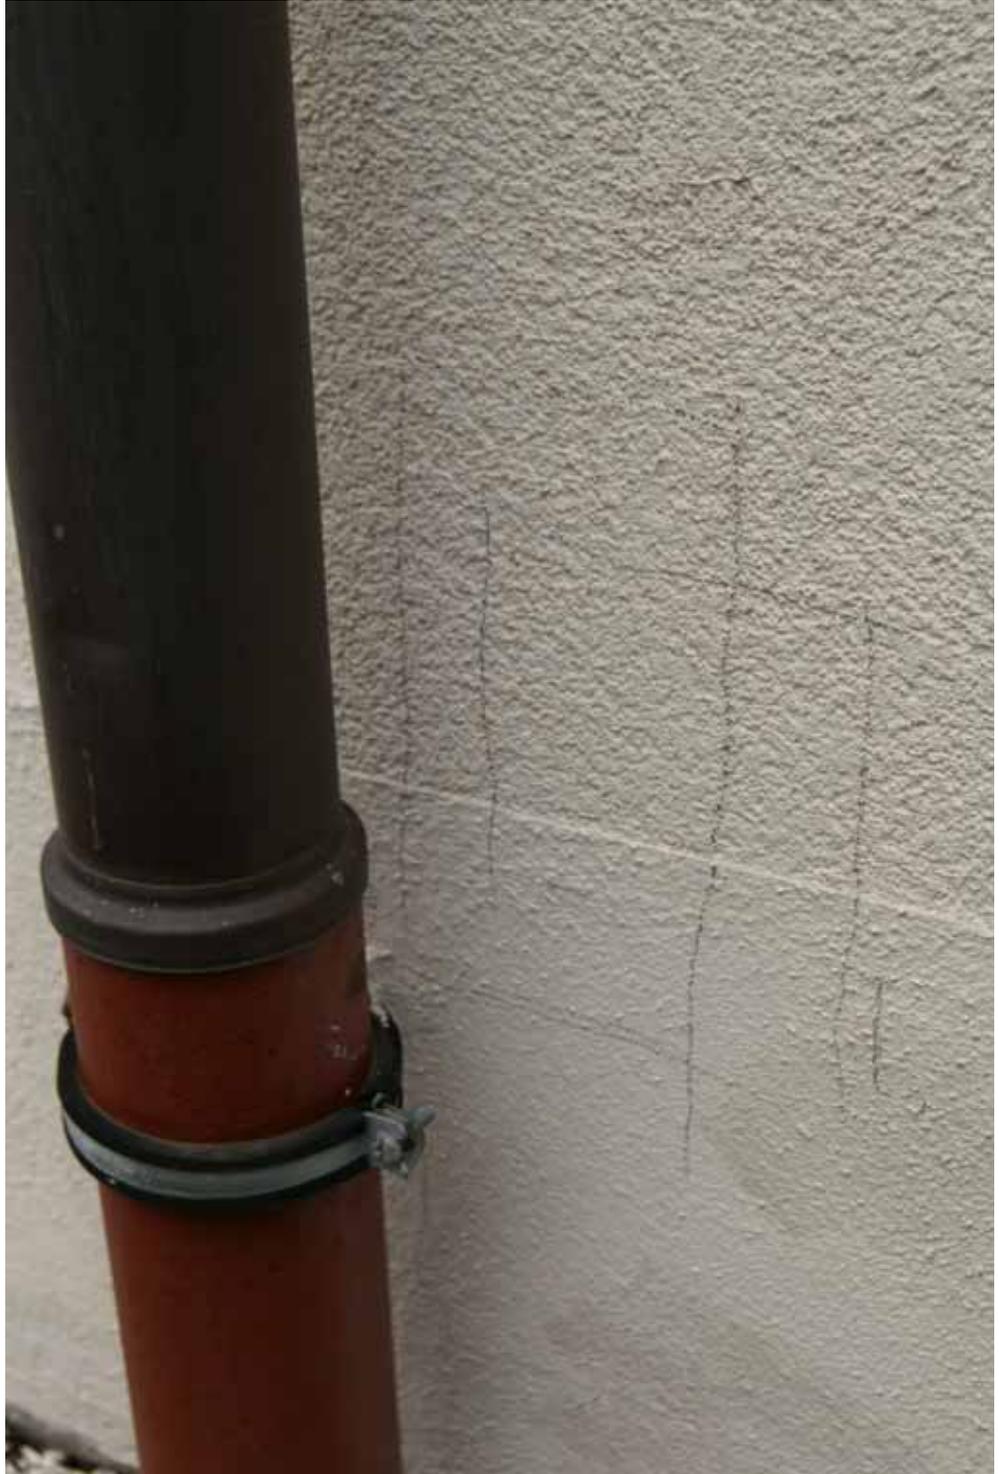
Bild 13

Bild Nr. 13 (Blasen 2) zeigte den Übergang zwischen der mineralischen Dämmung mit dem etwas raueren Deckputz, zur Spritzwasserzone. Dahinter ist eine Dämmung aus Polystyrolhartschaum, der Deckputz ist fein verrieben. Am Übergang zwischen dem Regenrohr aus Kupfer und dem Standrohr aus Guss-eisen sitzt die Befestigungsschelle, mit einem Metallstift ist diese im Putz befestigt. Das ist eine Schelle, die für technische Installationen bei Leitungen für den Schallschutz gedacht ist.

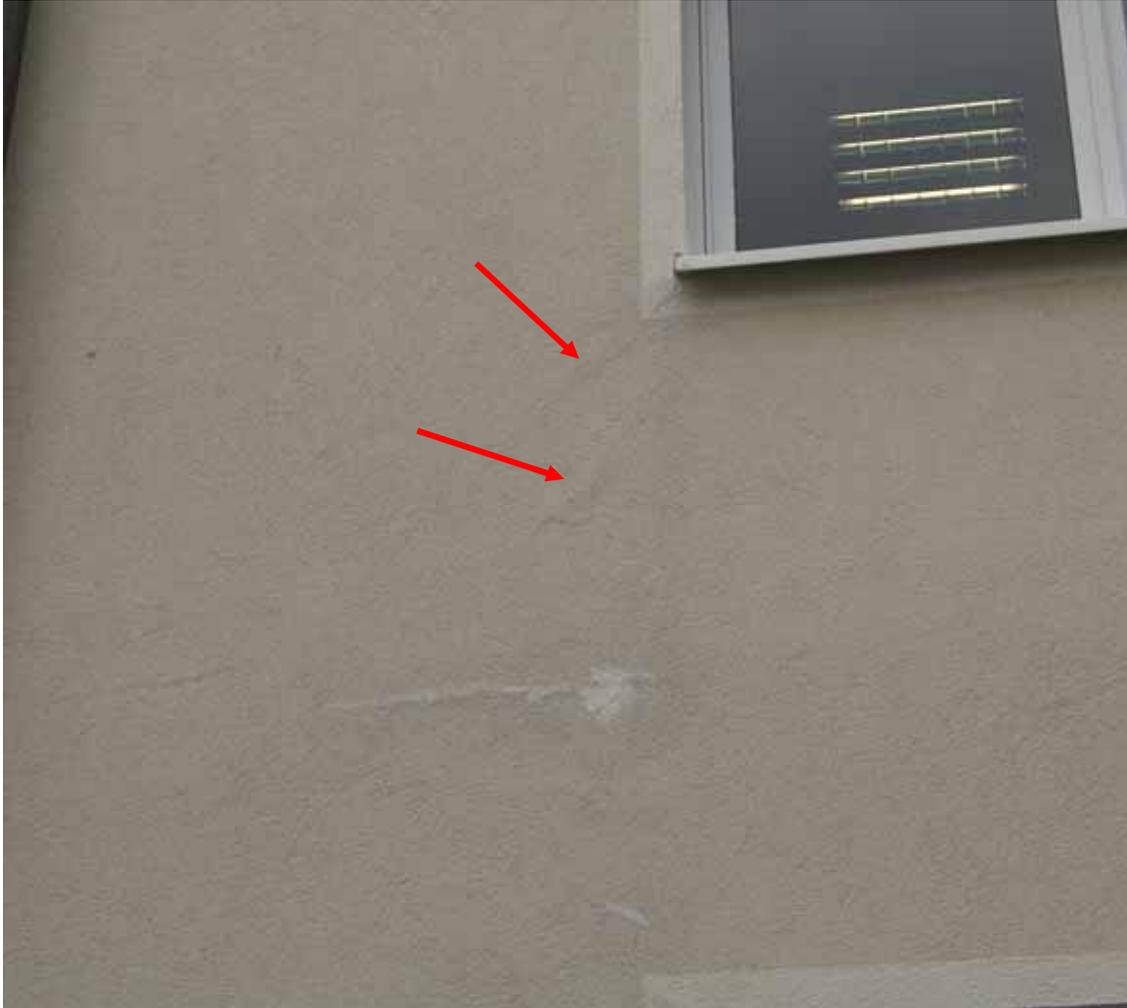
Bild 14

Bild Nr. 14 (Blasen 3) zeigt die Fläche links neben der Fensterbank im OG, man sieht die Aufwölbungen des Deckputzes, er hat sich vom Grundputz abgelöst und ist nach unten gezogen, hat sich länglich und keilförmig abgestellt. Unter der Fensterbank ist das auch ein Riss.

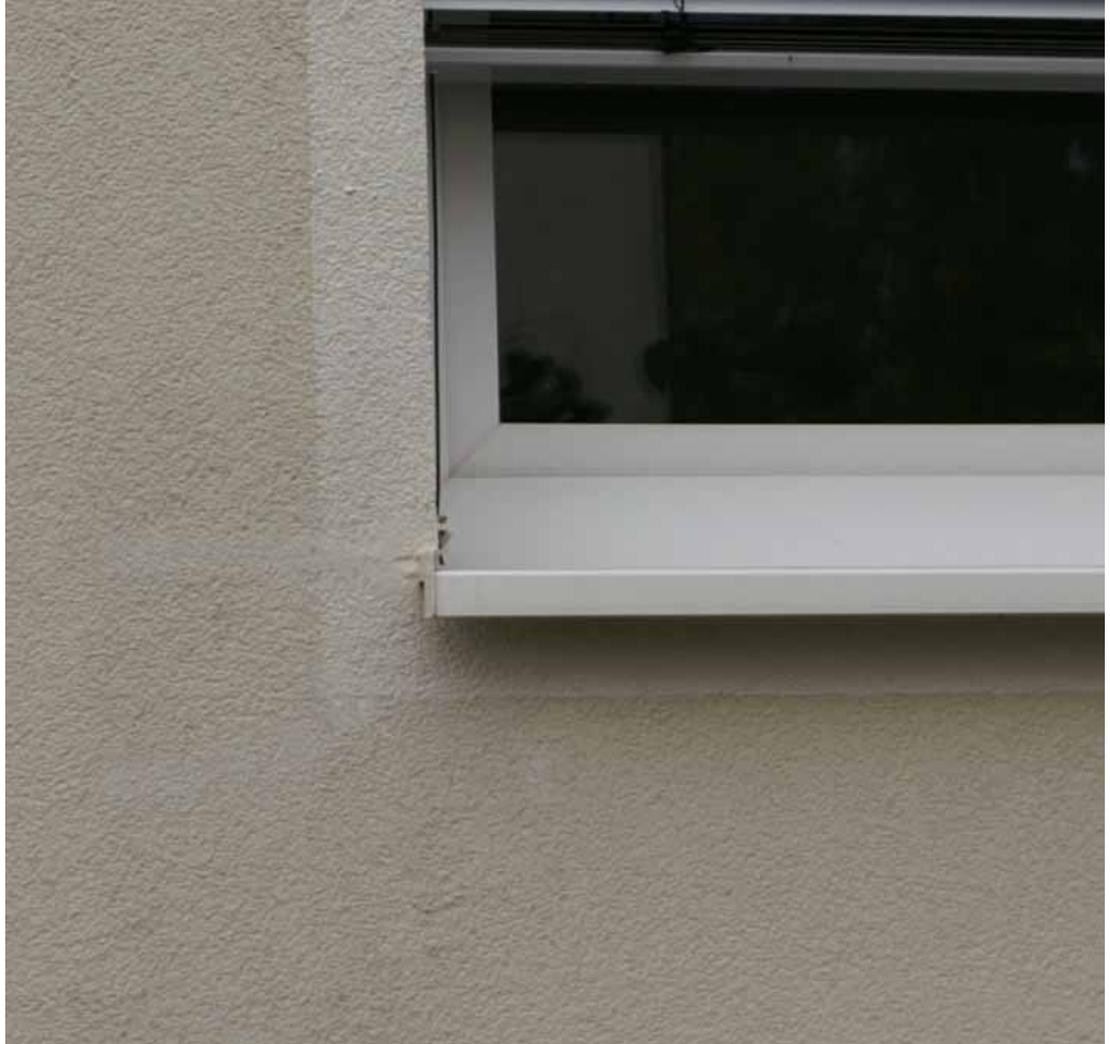
Bild 15

Bild Nr. 15 (Anschlüsse Fensterbank 1.2) zeigt den Übergang zwischen dem Deckputz und der linken Seite der Fensterbank im EG. Das ist ein Ausschnitt aus Bild Nr. 10.

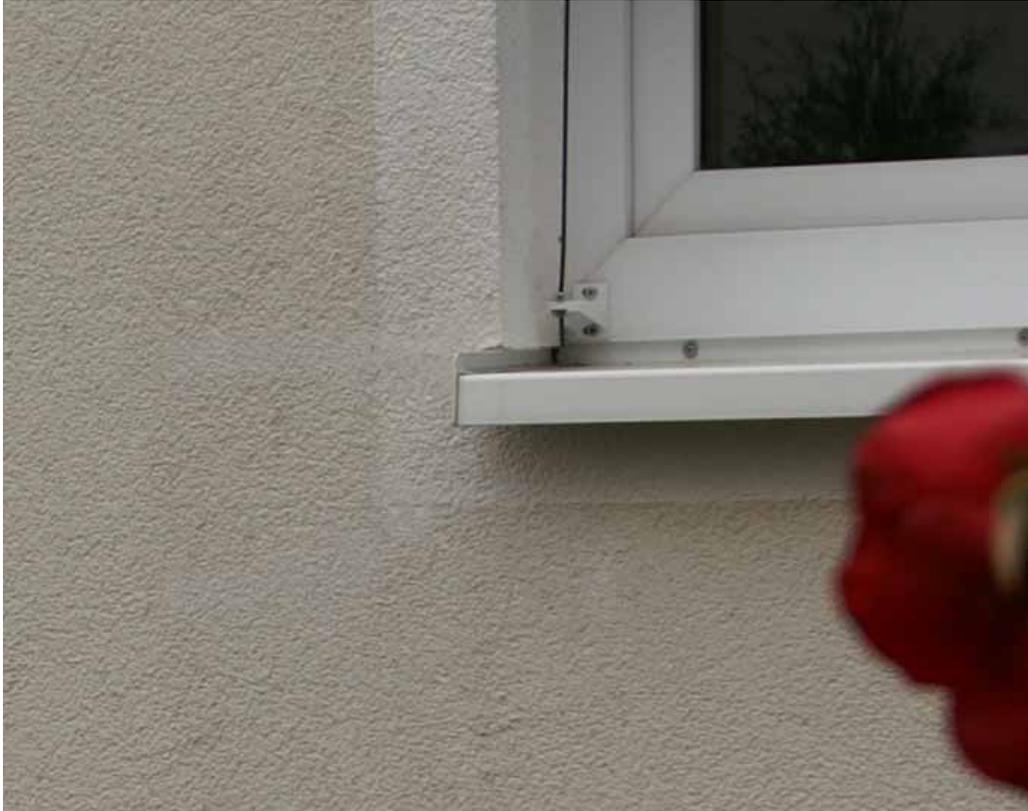
Bild 16

Bild Nr. 16 zeigt noch einmal die in Bild 15 gezeigte Fensterbank, aus dem Blickwinkel seitlich auf die Innenseite Aufkantung.

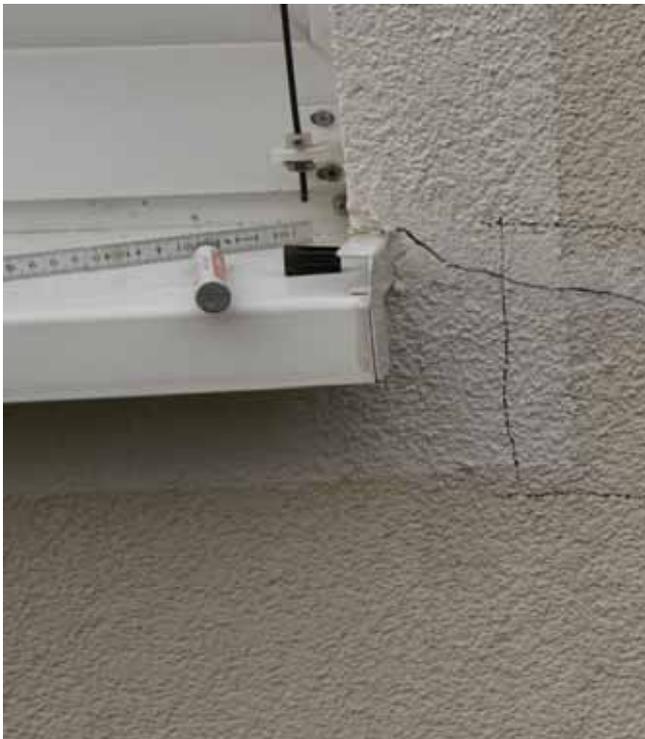
Bild 17

Bild Nr. 17 zeigt den Übergang zwischen Fensterbank und Deckputz auf der rechten Seite des Fensters im EG. Von diesem Anschluss aus zieht sich der Riss nach rechts unten in Richtung Regenfallrohr, so wie das schon auf Bild Nr. 7 zu sehen ist. Die Aufkantung der Fensterbank und des Deckputzes sind nicht durch eine dauerelastische Fuge getrennt.

Eine weitere wichtige Maßnahme ist, die Ursachen für das Entstehen der Risse an den Ecken der Fenster zu beseitigen. Da ist zunächst einmal die Fensterbank, zwischen dieser und dem Oberputz muss eine weiche Anschlussfuge, die auch wasserdicht ist, hergestellt werden. Dann muss geprüft werden, wo der Deckputz seine Haftung auf dem Unterputz verloren hat. An diesen Stellen muss der Deckputz vollständig entfernt werden, einschließlich einer Sicherheitszone von mindestens 15 bis 20 cm darum herum. Weiter ist der Zustand des Unterputzes, des Gittergewebes und die Haftung auf dem Untergrund zu prüfen, notfalls nachzubessern. Dann muss eine neue Grundierung aufgetragen und ein neuer Oberputz angebracht werden. Das aber bedeutet, dass die gesamte Putzfläche fleckig und scheckig aussehen wird. Ob man das durch Farbbeschichtungen vermeiden kann, wäre zu prüfen. Gelingt das nicht, würde eine Nachbesserung optischen Gründen sicher nicht zumutbar sein. Das aber würde bedeuten, entweder man muss die

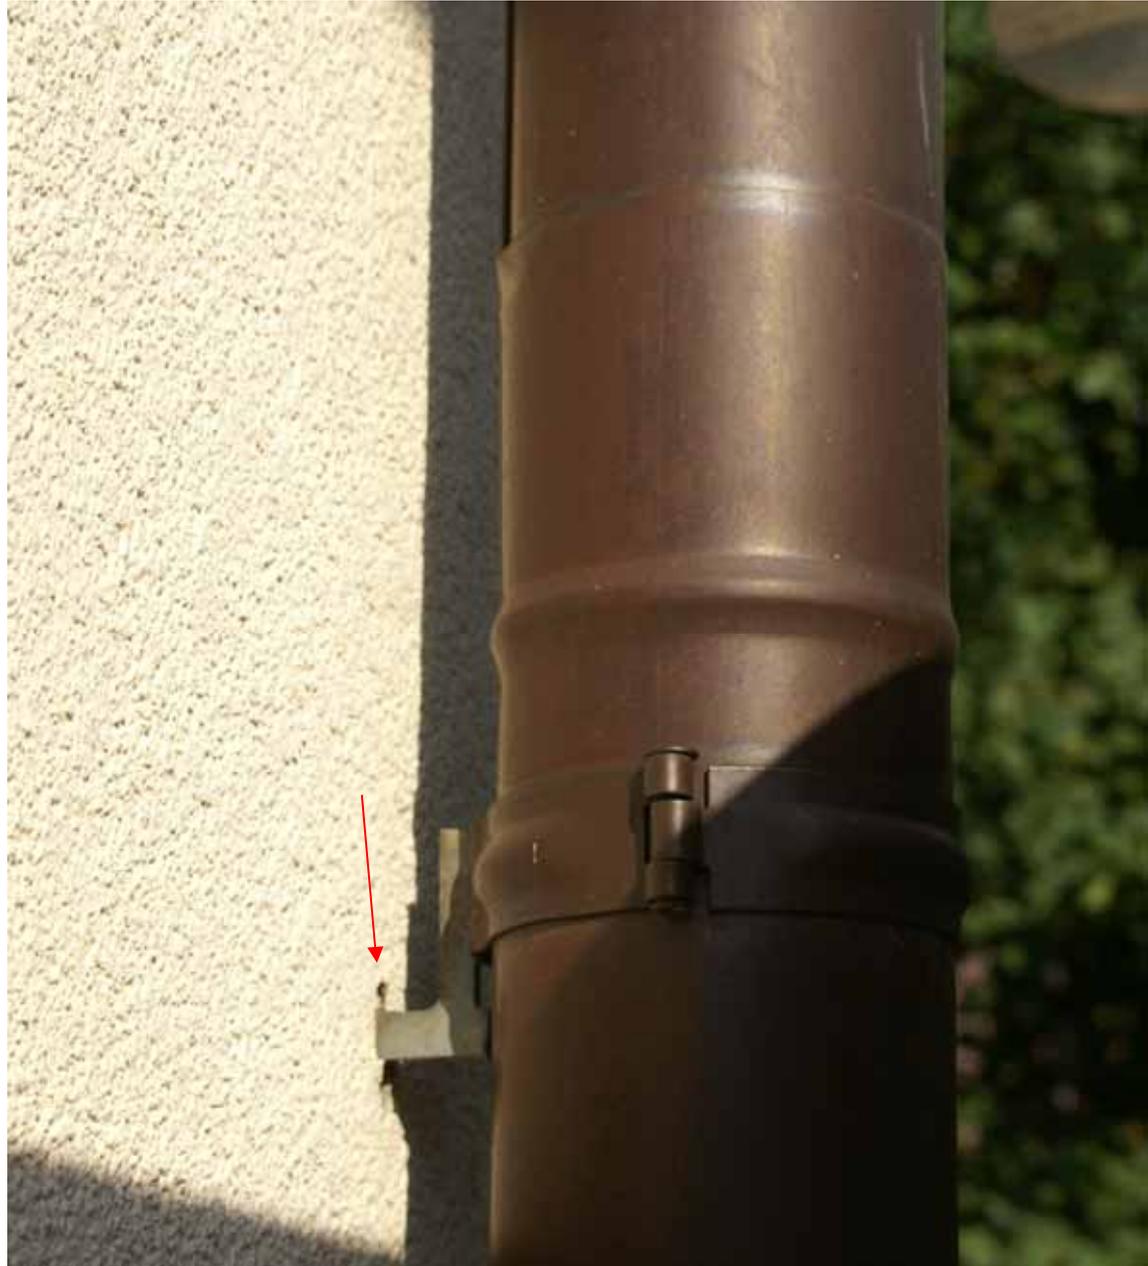
Bild 18

Bild Nr. 18 (RR2.1) zeigt die Befestigung einer Regenrohrschele durch den Putz. Die Halterung hat ein Loch im Deckputz verursacht. Das Regenwasser wird durch das Befestigungseisen direkt in den Putz geleitet. Die Schelle sitzt um 180° falsch.

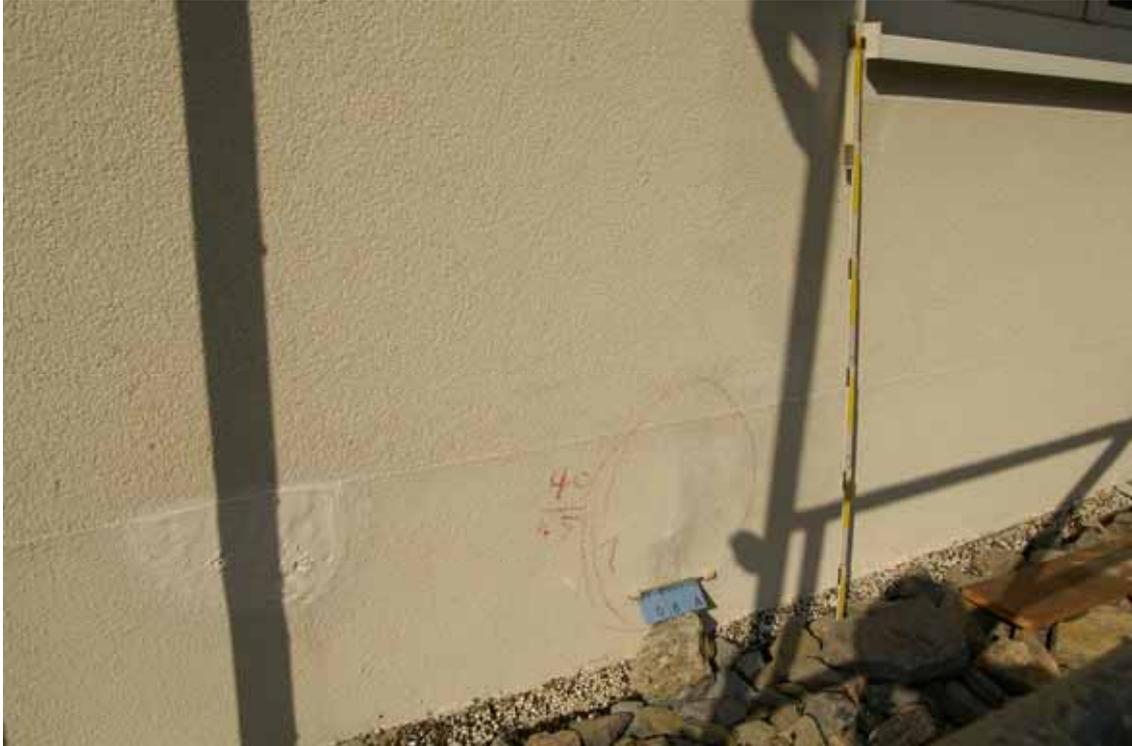
Bild 19

Bild Nr. 19 (Sockel 1) zeigt die Situation des WDVS am Übergang zwischen Kiestraufe (Boden), der bituminierten Polystyrolplatte die im Boden verschwindet, an der Spritzwasserzone und dem drüber aufgehenden Putz. Die mit roter Kreide markierte Stelle wird später geöffnet. Zwischen Putz und Sockel gibt es keinen Absatz, nur die Struktur des Deckputzes ist im unteren Teil feiner.

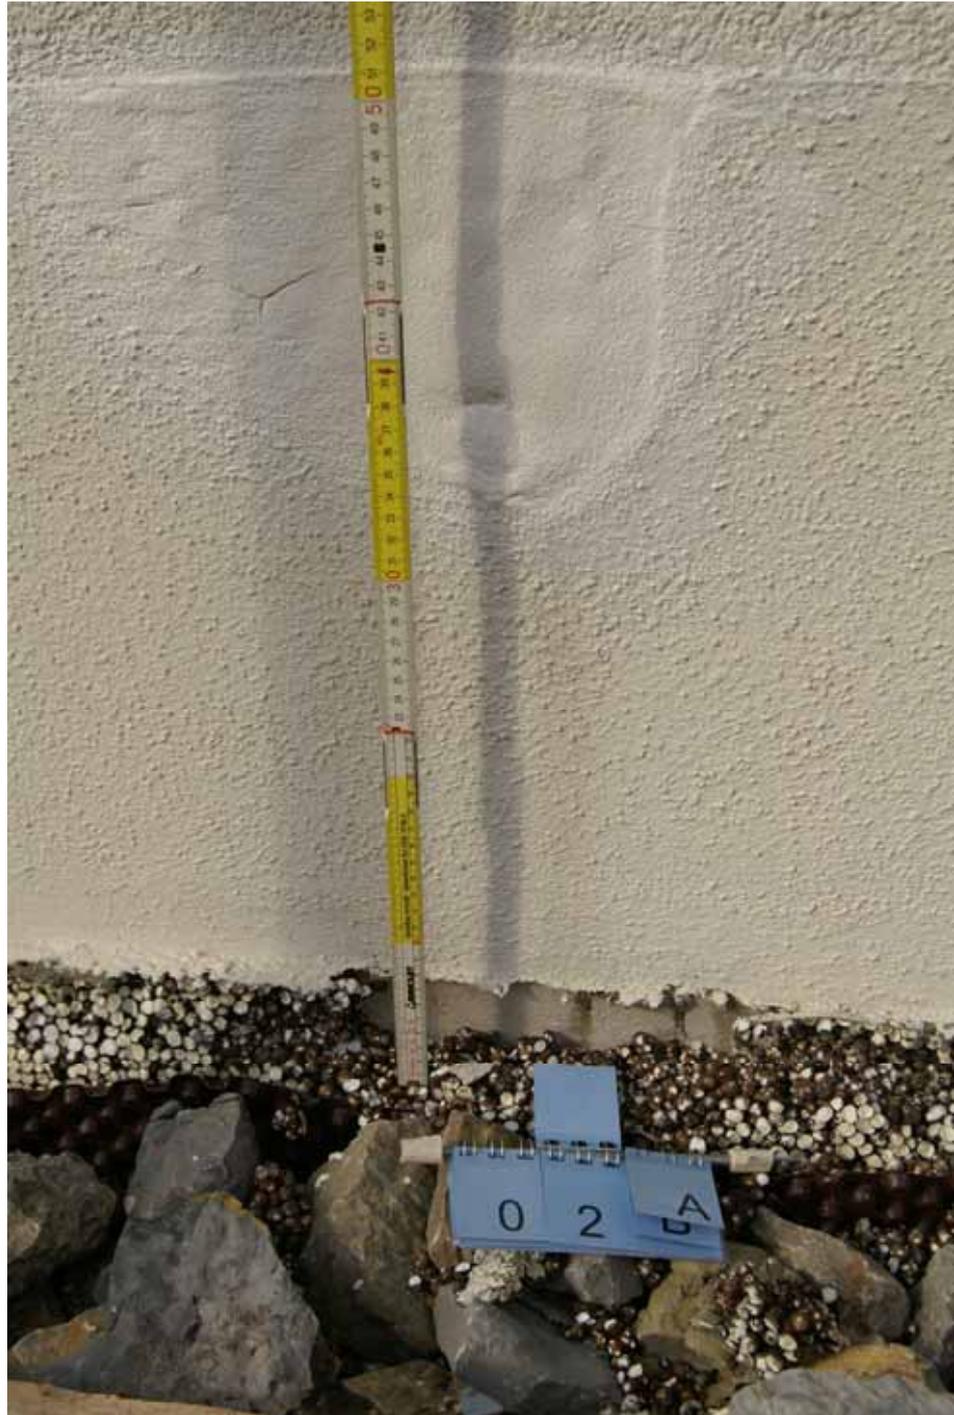
Bild 20

Bild Nr. 20 (Sockel 2) zeigt eine Stelle auf der linken Seite des in Bild Nr. 19 gezeigten Sockels, am Übergang zwischen Kiestraufe und Deckputz. Der Deckputz endet direkt auf der bituminierten Polystyrolplatte. An der fotografierten Stelle ist diese etwas abgebrochen, darunter sieht man den Grundputz oder Spachtelputz. Im oberen Teil des Bildes, am Übergang zum etwas raueren Putz in der Fläche, sieht man eine ausgebesserte Stelle. Der Deckputz hatte dort offenbar keine Haftung zum Grundputz, wahrscheinlich hatte er sich genauso blasig abgelöst wie schon weiter oben gezeigt, daher hatte man ihn entfernt und mit einer neuen Masse ausgebessert.

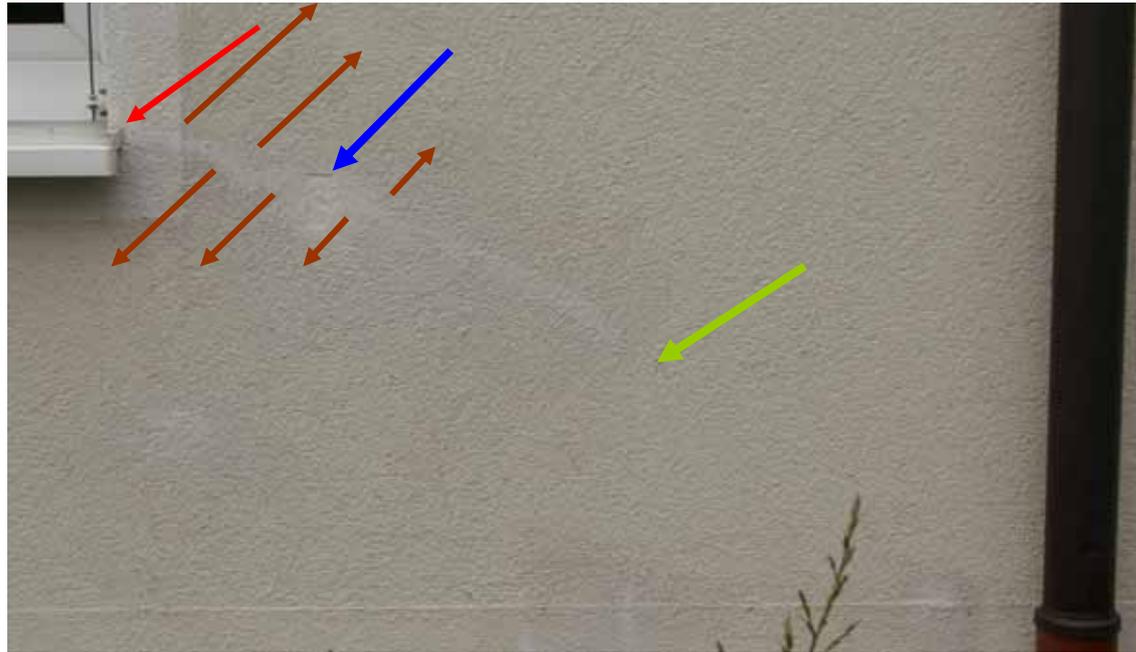
Bild 21

Exemplarisch für diese Risse untersuche ich den im Bild Nr. 7 dargestellten, der von der Fensterbank im EG etwa 1,90 m bogenförmig nach rechts außen unten verläuft, das zeige ich mit Bild Nr. 21.

Bild Nr. 21 zeigt den Riss, auf dem Bild Nr. 7 ist er schon einmal zu sehen, aus einer anderen Perspektive. Er beginnt an der rechten Aufkantung der Fensterbank (roter Pfeil), dort ist er breit und klafft, zieht sich dann, bogenförmig etwa 1,90 m, nach rechts unten, wo er auf Null (grüner Pfeil) ausläuft. Man hat versucht, ihn mit einer Spachtelmasse zu verschließen, offenbar nach dem man die oben beschriebene Feuchtemessung (das ist die ausgebrochene Stelle, blauer Pfeil) durchgeführt hatte. Die braunen Pfeile zeigen die Kräfte, die gewirkt haben, bevor der Riss entstand. Ist ein Riss entstanden, herrscht die Spannung 0, jedenfalls solange bis neue Spannung aufgebaut wird.

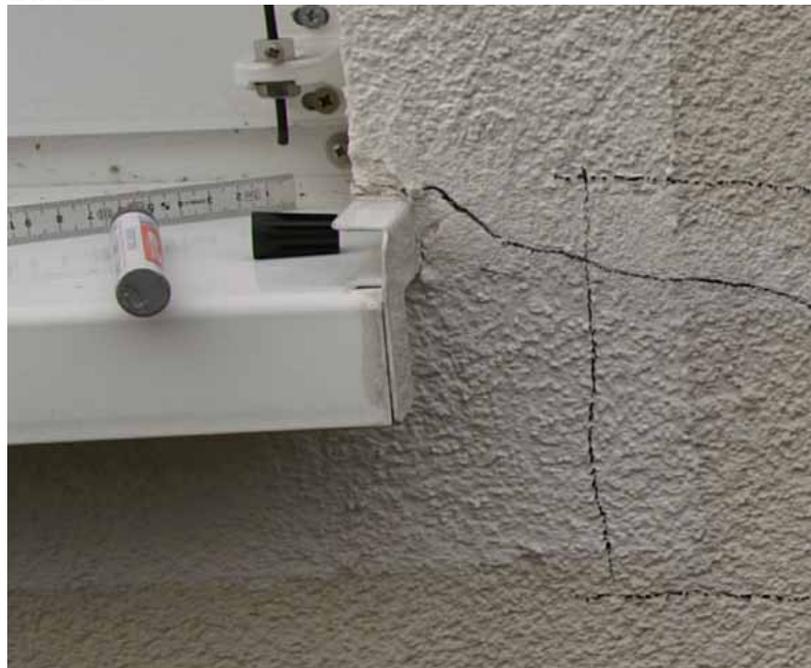
Bild 22

Bild Nr. 22 zeigt das Detail zwischen Fensterbank und Putz. Den Rest habe ich mit einem Filzstift nachgezeichnet. Der linke Teil des Rechtecks markiert die Öffnung die ich anschließend anlege. Man sieht die direkte Verbindung zwischen Fensterbank und Deckputz.

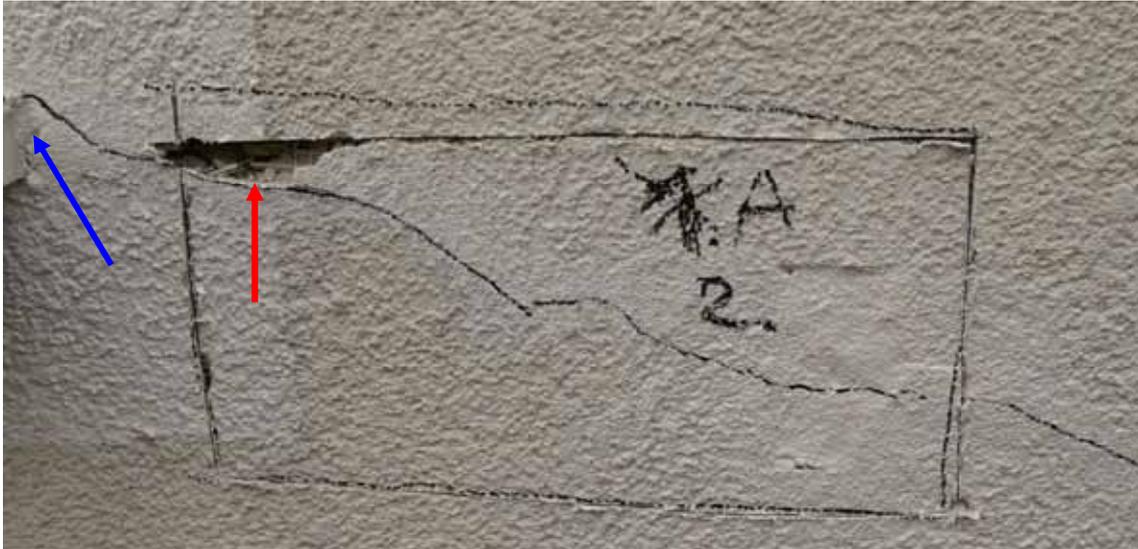
Bild 23

Bild Nr. 23 zeigt nun die Markierung für die Öffnung und den ersten Schnitt in den Putz, dabei ist ein kleines Stück, links oben (rote Pfeil), schon herausgefallen. Ganz links außen sieht man den Beginn der Aufkantung der Fensterbank, das habe ich markiert mit dem blauen Pfeil. Der Deckputz hat direkten Kontakt zur Kante der Aluminiumfensterbank.

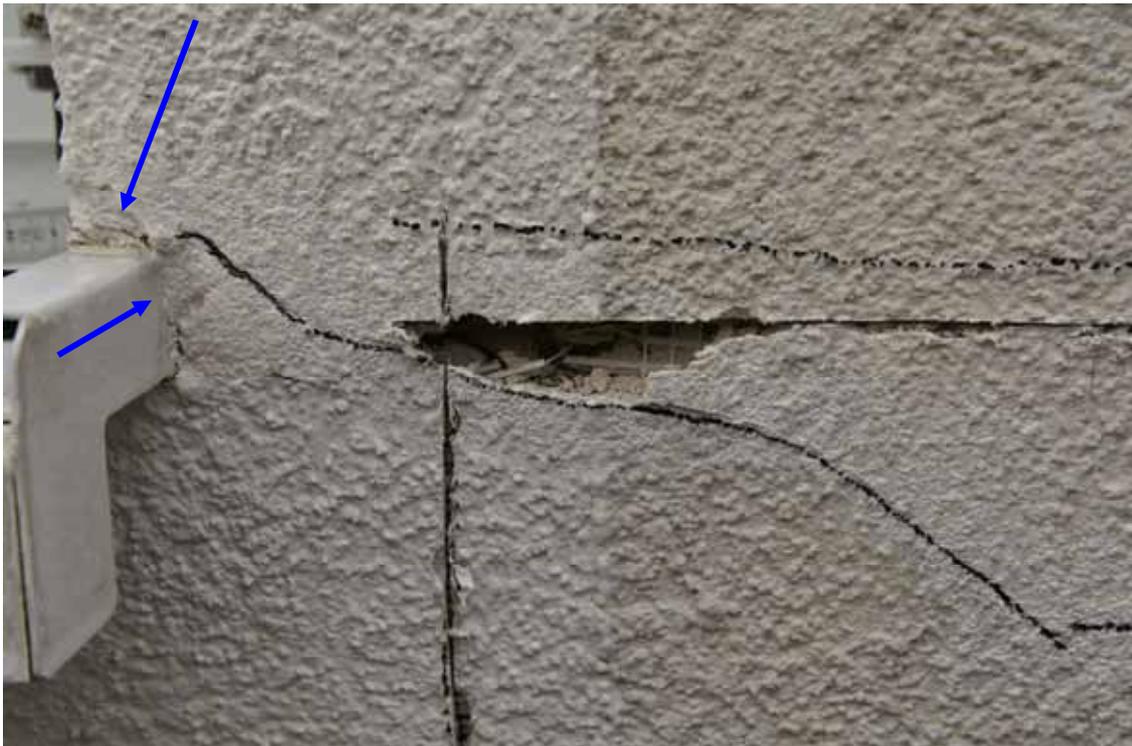
Bild 24

Bild Nr. 24 zeigt die Stelle von Bild 23, etwas nach links geschwenkt, damit man den Übergang zwischen Grundputz und Fensterbank deutlicher sieht. Fensterbank und Putz (blaue Pfeile) haben direkten Kontakt.
