Gutachterliche Information

Umbau, Sanierung, Erweiterung

Feuchtigkeit, Risse u. Blasen im Putz des Wärmedämmverbundsystems.

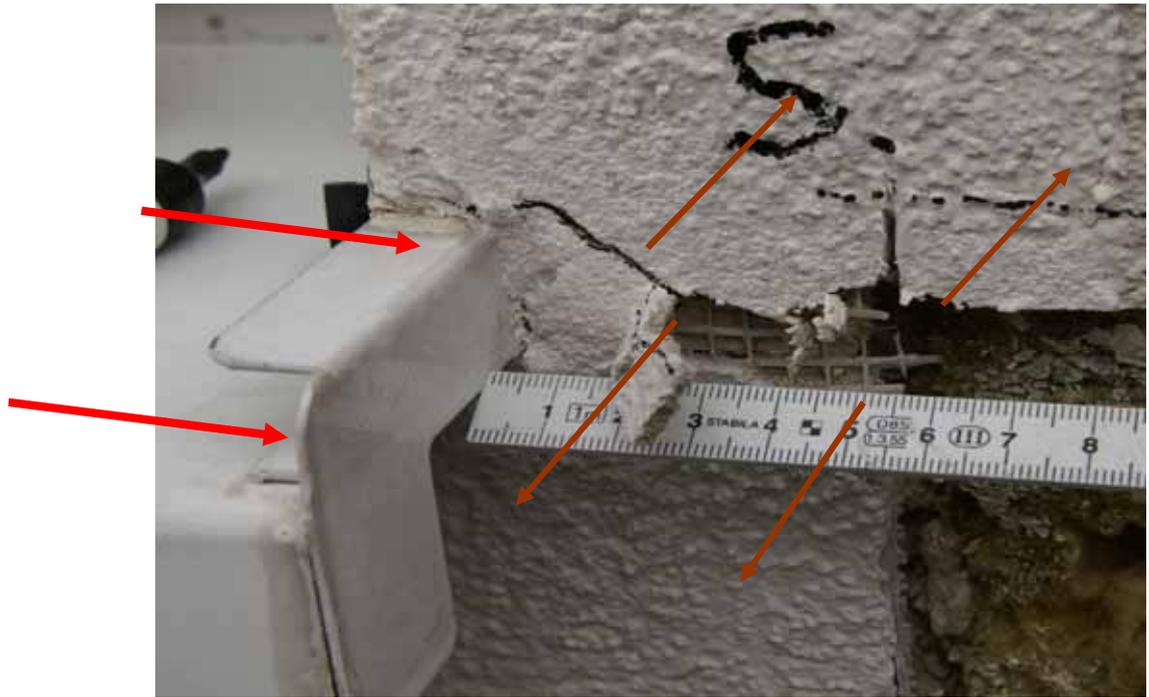
Bild 25

Bild Nr. 25 zeigt diesen Anschluss als Vergrößerung, nach dem ich die Fassade auf der Rechten Seite geöffnet hatte. Die Fensterbank u. der Deckputz sind nicht getrennt. Dehnt sich die Alubank aus, dann wirkt sie wie ein Spaltkeil, der in den Oberputz eindringt u. ihn aufreißt. Diese Druck- oder Spaltkraft zeige ich, nach Art u. Richtung, mit den roten Pfeilen, die braunen Pfeile zeigen die Reaktion, also die Richtung des Zugs der dadurch im Putz entsteht.

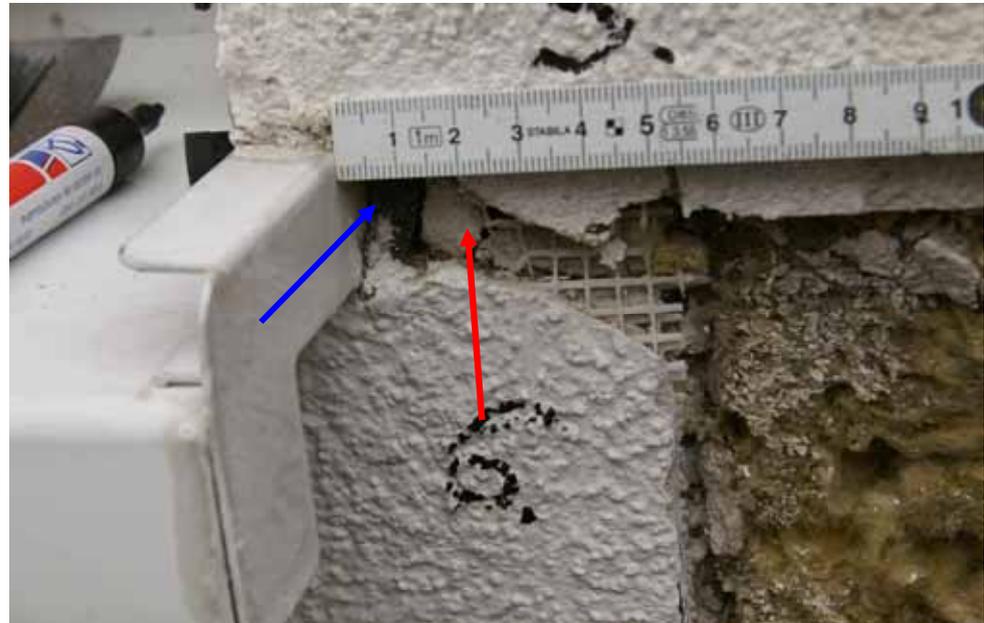
Bild 26

Bild Nr. 26 zeigt den Blick nach dem Entfernen des Putzes an der Fensterbank. Hinter dem Putz, zwischen Wärmedämmung und Fensterbank, steckt ein bitumengetränktes Dichtungsband, blauer Pfeil. Zwischen Band und der Wärmedämmung sieht man einen Mörtelrest (roter Pfeil) der sich dort verkeilt hat, aber nicht vom Öffnen, er war vorher da. Die weiche Masse im Untergrund verhindert den Spaltdruck zwischen Putz u. Alublech nicht, sondern nur den zwischen Alubank und Dämmung. Das wäre aber nicht nötig, da die Dämmung ohnehin eigenschaftsgemäß nachgibt.

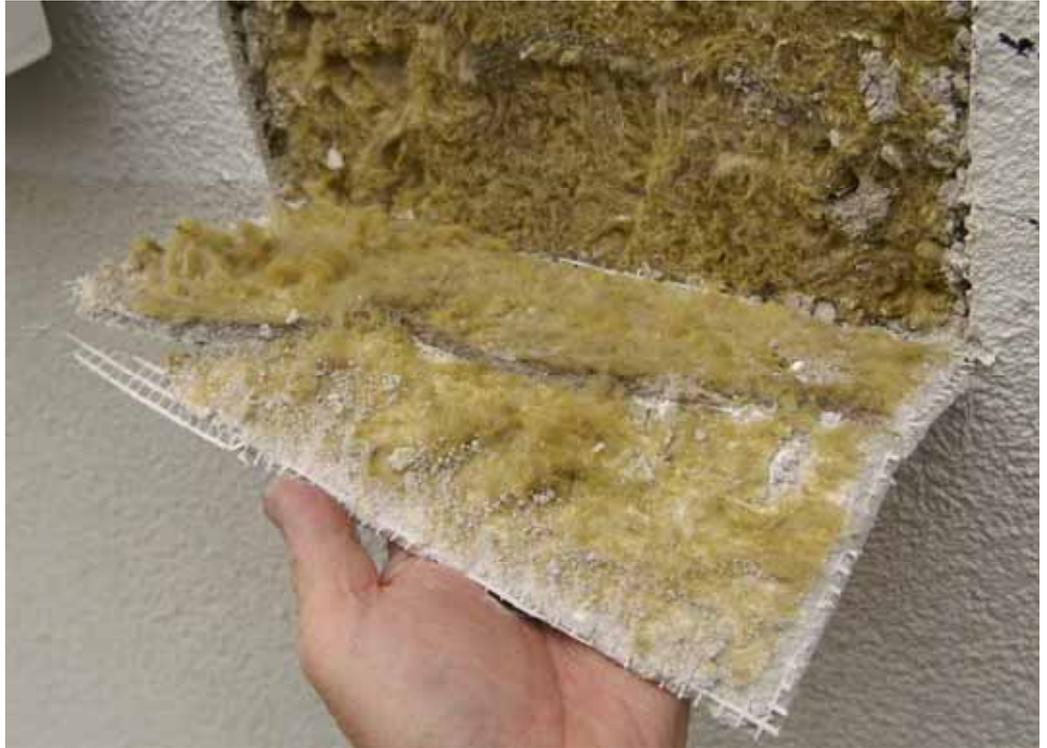
Bild 27

Bild Nr. 27 zeigt die Öffnung über dem Riss, die Mineralwolle, die nach unten geklappte Putzfläche der Öffnung und die Bruchkanten, den Riss auf der Innenseite der Putzfläche. Auf der Platte sieht man einen dunklen Streifen, er zeichnet den Rissverlauf nach. Das sind Staub, Erosion und Pollen, das Regenwasser nahm die auf, als es über die Fassade floss, dann drang es in den Riss ein, das Wasser verdunstet, die Partikel blieben zurück und zeichnen sich nun als dunkler Streifen ab. Daraus muss man schließen: Der Riss ist schon einige Jahre alt, denn sonst wäre die Verschmutzung auf der Dämmplatte und die daraus resultierende Verfärbung nicht so deutlich. Die Mineralwolle selbst war trocken. Die Haftzugfestigkeit zwischen Mineralwolle und Grundputz war sehr gering, das ausgeschnittene Teil löste sich fast von selbst. Will man genaue Werte haben, muss man Haftzugversuche machen. Auffällig ist, das Armierungsgewebe hält den Putz oberhalb des Risses und unterhalb nicht mehr zusammen. Die herausgeschnittene Fläche hielt nur noch der Oberputz zusammen. Das Gewebe ist entlang des Risses nicht mehr miteinander verbunden, aufgelöst oder gebrochen. Ursache könnte eine alkalische Unverträglichkeit des Gewebes sein, das müsste man chemisch analysieren. Andererseits ist es auch möglich, dass das ständige Wechselspiel zwischen Zug und Druck zum Bruch der Gewebefasern führte.

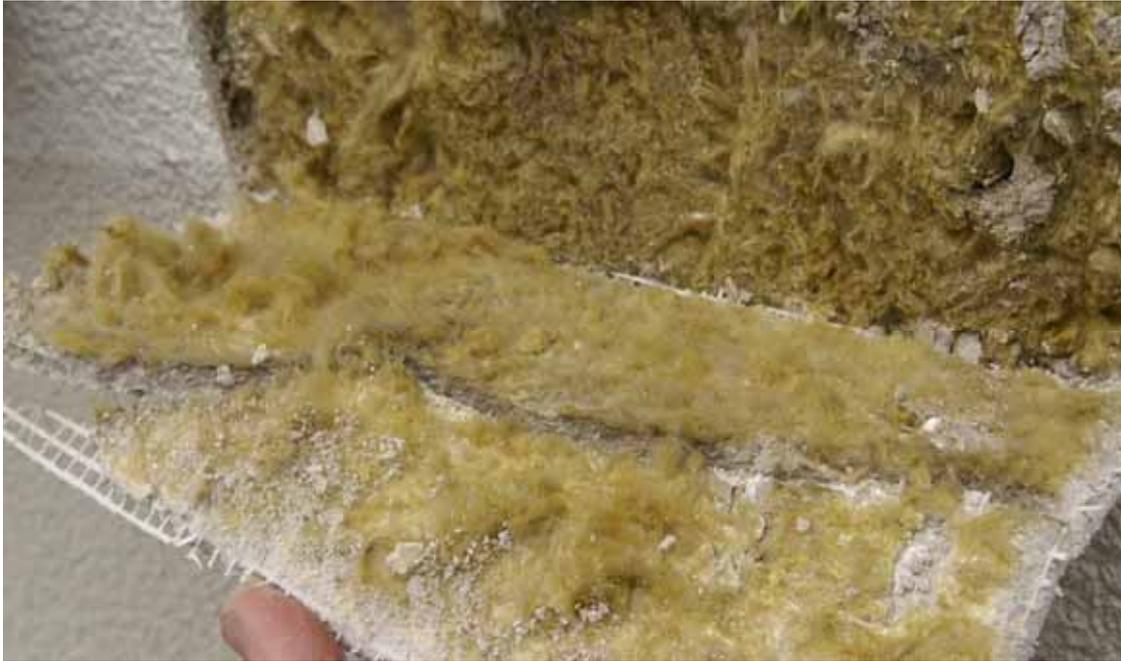
Bild 28 ist eine Nahaufnahme, die zeitlich vor der Aufnahme Nr. 27 gemacht wurde, noch bevor der obere Teil der heraus genommenen Fläche nach unten abgeknickte. Man sieht, im Riss ist das Gitter aufgelöst oder gebrochen.

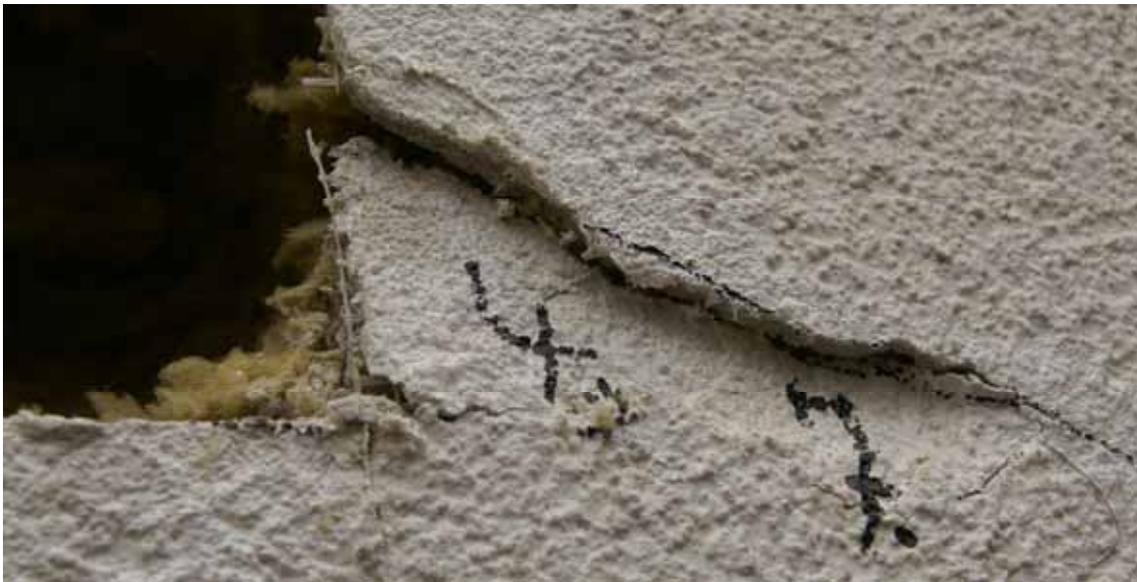
Bild 29 zeigt den rechten Teil der Öffnung und den weiteren Verlauf des Risses. Mit dem Zeigefinger beziehungsweise Daumen gelang es mühelos die mit 4 beziehungsweise 7 bezeichnete Fläche nach hinten zu biegen, das heißt, das Gewebe gab dem leichten Druck nach oder war gar nicht mehr verbunden. Üblicherweise hätte das Gewebe dem Eindringen erheblich mehr Widerstand entgegensetzen müssen. Es hätte verhindern müssen, dass man mit dem Daumen das Teil nach hinten drücken kann. Es ist gebrochen.

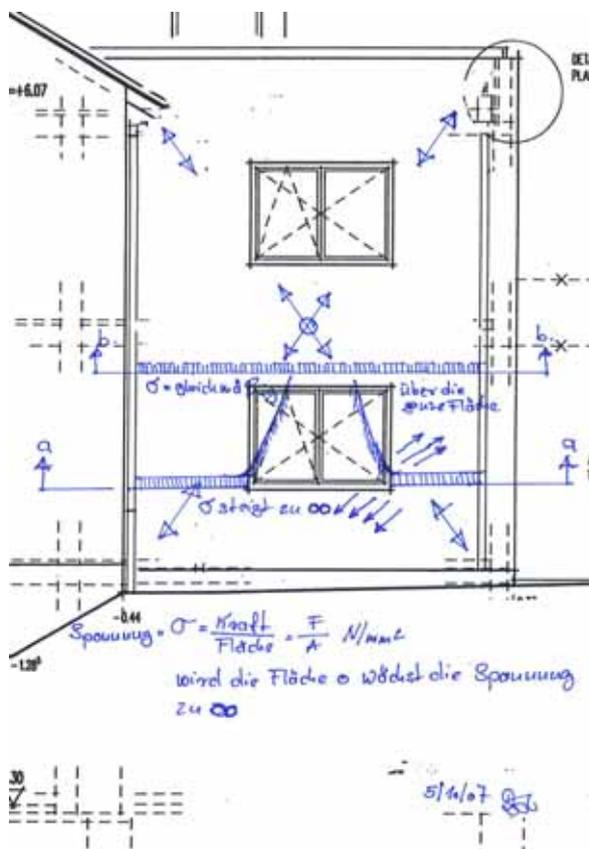
Skizze Nr. 2

Die Pfeile an der rechten unteren Fensterecke symbolisieren die Kräfte, die beim Abkühlen der Putzfläche, wenn die sich deswegen zusammenzieht, entstehen. In den Bildern 21 und 25 habe ich das mit braunen Pfeilen verdeutlicht. Erwärmt sich der Putz, dreht sich die Krafttrichtung um, es entsteht Druck. Das ständige wiederholen von Zug und Druck im Wechsel ist wie das ständige hin und her biegen eines Drahtes solange bis er bricht. Hier entsteht der Bruch im Putz, sogar das Gittergewebe ist an dieser Stelle gebrochen.

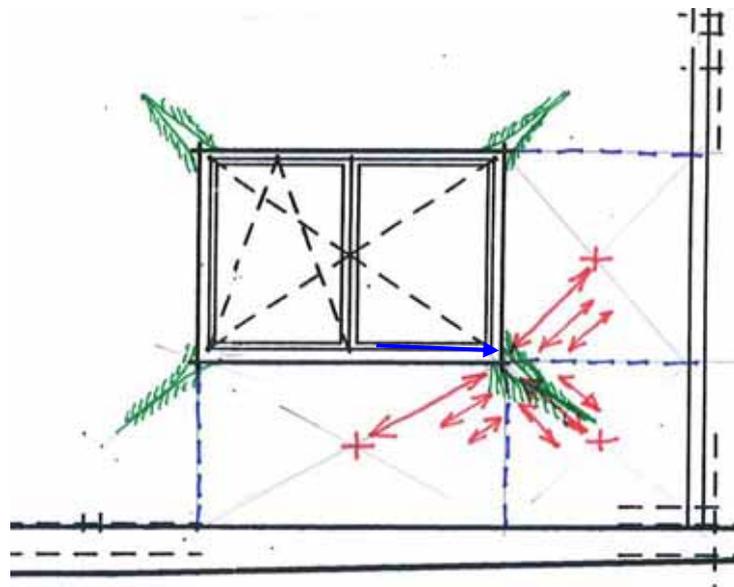
Untersucht man jede Teilfläche für sich (Skizze 3), deren Verhalten an den Grenzen zur jeweils nächsten, während des Ausdehnens und Zusammenziehens, dann erkennt man die enormen Spannungen in den Übergangsbereichen zwischen den Feldern. An jeder Ecke entsteht eine Spannungslinie (potenzielle Risslinie), entwickelt sich unter etwa 45° nach außen unten oder außen oben. In der Ecke herrscht die größte Spannung, also auch die größte Rissbreite. Weiter nach außen unten wird sie kleiner, schließlich zu 0, der Riss hört auf sichtbar zu sein. Das zeige ich mit dieser Skizze Nr. 3, am Beispiel des Fensters im EG. Blau gestrichelt sind die Grenzlinien der Felder, rote Pfeile stellen die Kräfte nach Größe und Richtung dar. Grün sind die idealisierten Risslinien. Am Ort der größten Kraft, also direkt in der Ecke, ist der Riss am breitesten, zum Mittelpunkt der Einzelfläche wird die Kraft kleiner, schließlich hört sie auf, ebenso wie der Riss.

Skizze Nr. 3 zeigt symbolhaft wie man die Fassade in einzelne Flächen (blaue gestrichelte Linie) aufteilt, den Mittelpunkt jeder Fläche (rotes +) festlegt, die Diagonale zeigt Größe und Richtung (rote Pfeile) der größten Kraft. Grün symbolisiert die als Folge der Spannungen entstehenden Risse nach Richtung u. Klafftendenz. Druck Fensterbank ist blauer Pfeil.

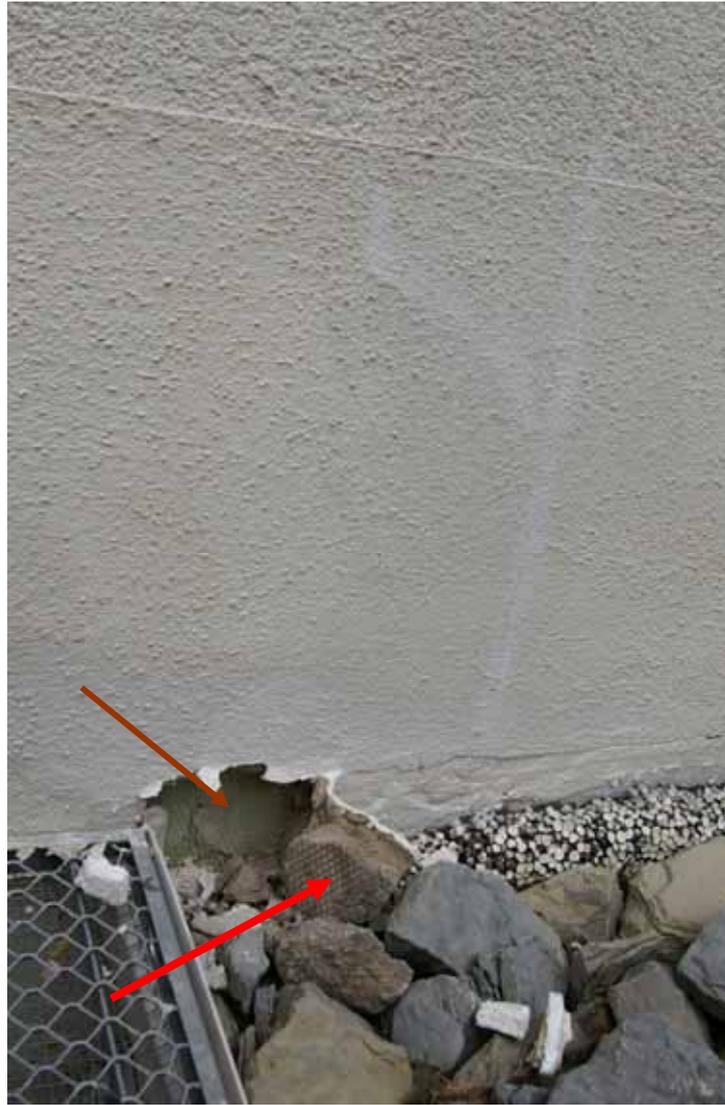
Bild Nr. 30 zeigt den "Sockel". Hinter dem glatt geriebenen, deswegen die feine Struktur, Oberputz ist die Wärmedämmung aus Polystyrolhartschaumplatten, nicht mehr aus Mineralwolle. Der helle Streifen ist der Riss, der offenbar schon einmal mit einer helleren Masse überarbeitet worden war. Er beginnt direkt über der Kiestraufe und endet am Übergang zum etwas gröberen Korn des Oberputzes. Rechts neben dem Gitterrost habe ich den Putz geöffnet (roter Pfeil), dabei fand ich eine Mörtelschicht, etwa 5 cm dick. Darunter gibt es eine "feuchte beständige" Dämmplatten aus extrudiertem Polystyrolhartschaum (brauner Pfeil), eine so genannte PUR- platte. Direkt über dem Mörtelputzen beginnt die Dämmung mit einfachen Polystyrolplatten, die nicht feuchteresistent sind. Das ist ein grober Fehler, diese weißen Styroporplatten dürfen nicht dort verarbeitet werden, wo viel Feuchtigkeit entsteht und über längere Zeit erhalten bleibt. Einen Hinweis darauf, dass das feuchteresistente Platten sind, fand ich beim Öffnen nicht.

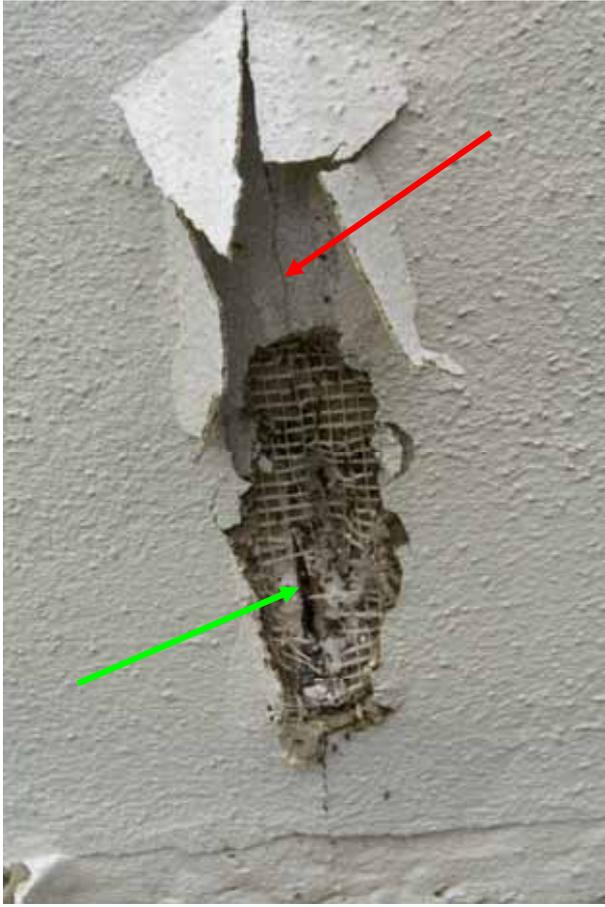
Bild 31

Bild Nr. 31 zeigt die nächste Stufe der Öffnung. Der Deckputz ist entfernt, der Grundputz kommt zum Vorschein, darin ist der Riss deutlich ausgeprägt, das zeige ich mit dem roten Pfeil. Die Haftung zwischen dem Grundputz und dem Deckputz war nicht besonders groß, leichter Zug genügte und die in dem Bild sichtbaren Platten lösten sich. Hinter dem geöffneten Gewebe erscheinen die Polystyrolplatten. Der Riss liegt direkt über einem Plattenstoß, die Platten sind nicht press gestoßen, die Kanten haben einige mm Abstand. So entsteht eine offene Fuge, das zeige ich mit dem grünen Pfeil.

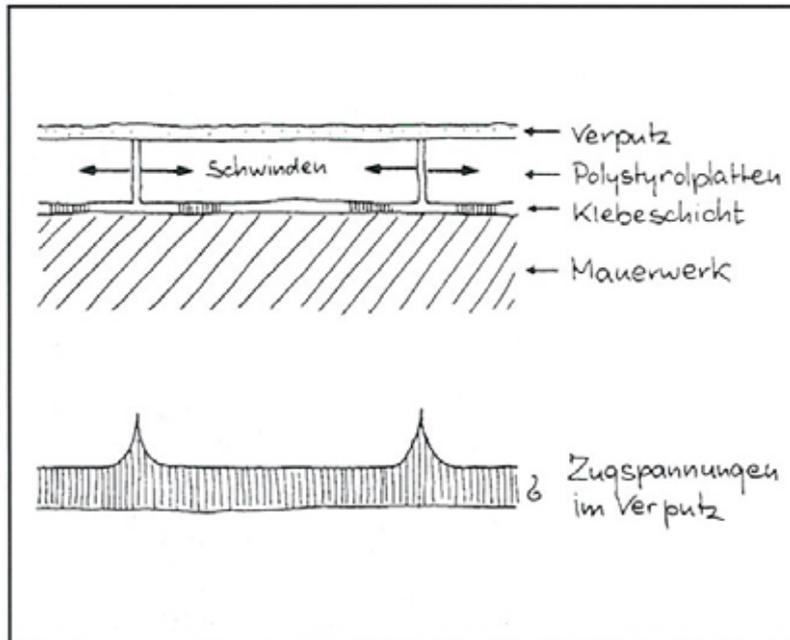
Skizze 4

Skizze Nr. 4 stellt die Folgen offener Plattenstöße dar. Grundputz und Deckputz haben über dem offenen Stoß keine Verbindung zum Untergrund, weil eben kein Untergrund da ist. Deswegen entstehen, wie schon oben erklärt, besonders große Spannungsspitzen. Denen ist der Putz und auch das eingebettete Gewebe nicht gewachsen, die Spannung zerreißt den Putz. Das Bild stammt aus dem Buch von Herrn Dr. Jürgen Blaich, "Bauschäden" Analyse u. Vermeidung, S. 46 unten.

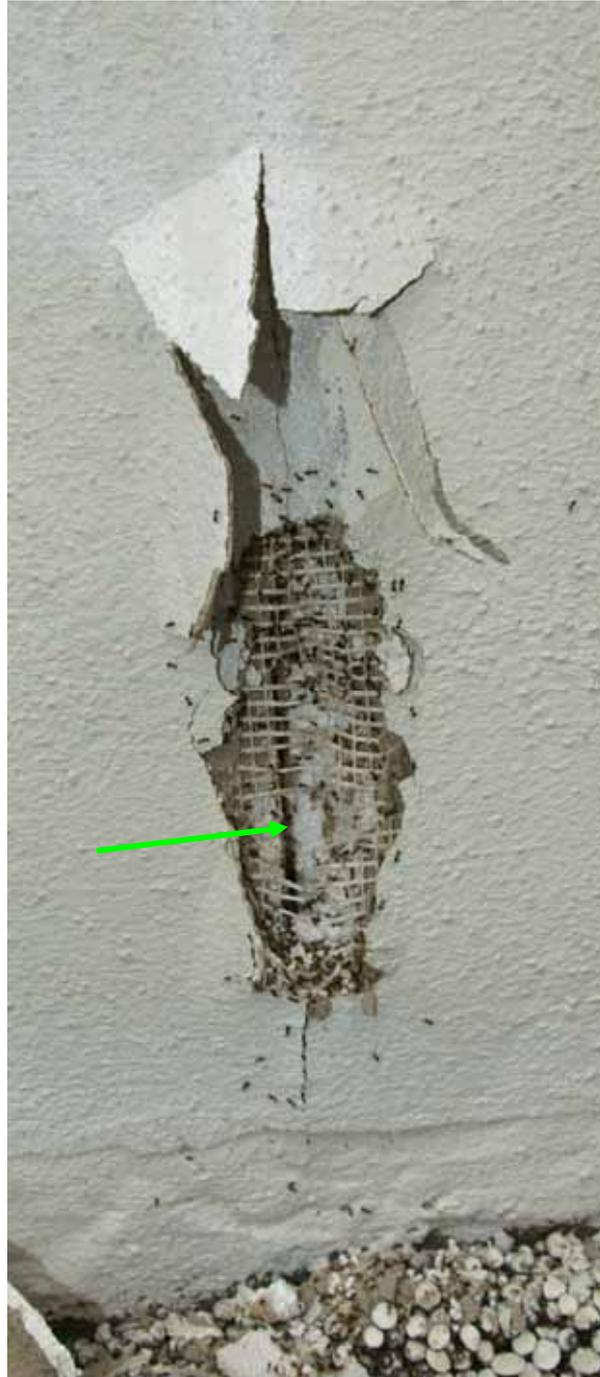
Bild 32

Bild Nr. 32 zeigt die gleiche Stelle und den gleichen Öffnungszustand wie Bild Nr. 31, jedoch eine etwas andere Perspektive. Man sieht die offene Plattenfuge (grüner Pfeil), aus der offenen Fuge flüchten viele Ameisen. Der Hohlraum wurde von den Tieren als Nest genutzt. Wie anhand der Skizze Nr. 4 erklärt, führen die über der offenen Fuge entstehenden Spannungsspitzen dazu, dass der Putz zerreißt.

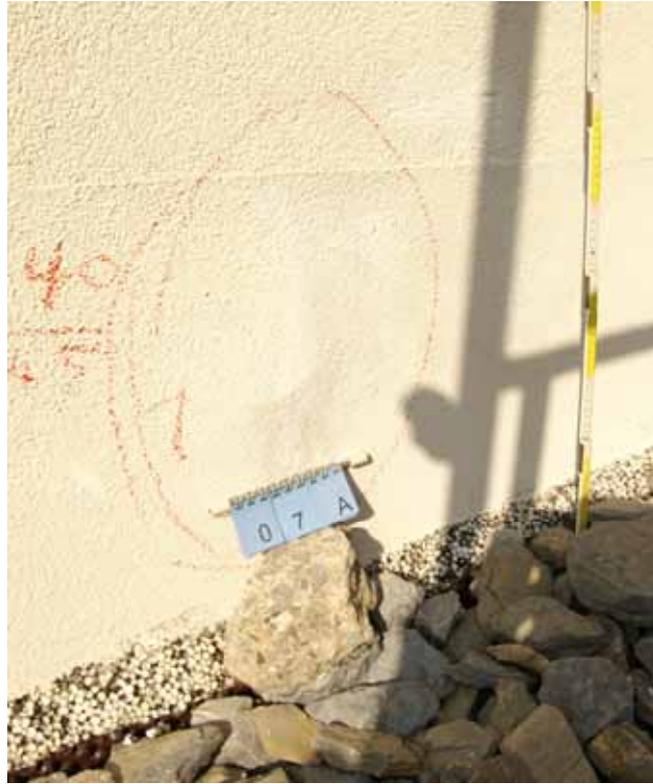
Bild 33

Bild Nr. 33 zeigt die Spritzwasserzone, der rote Kreis markiert eine Blase, eine Ablösung des Oberputzes vom Unterputz. Das Gebilde ist etwa 40 cm x 45 cm groß.

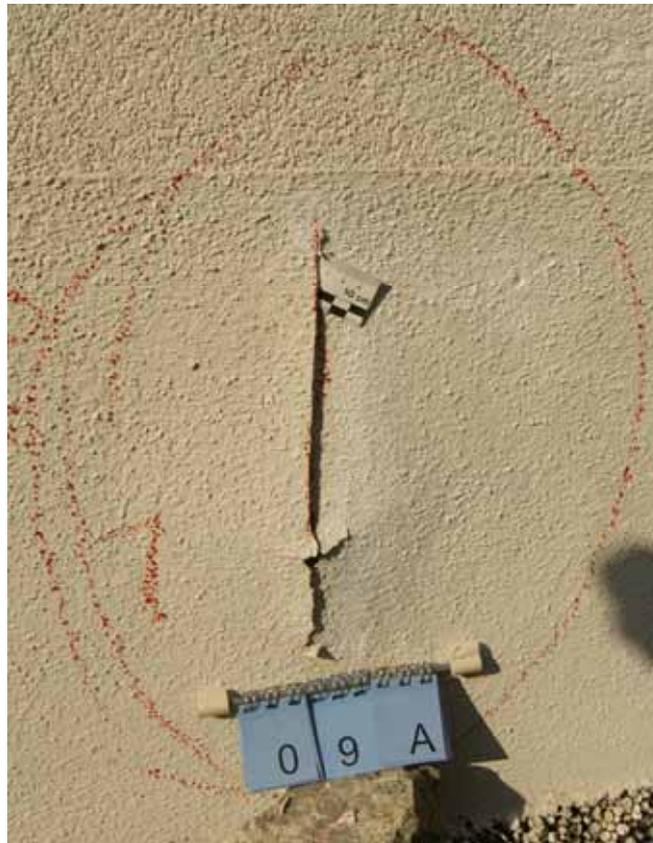
Bild 34

Bild Nr. 34 zeigt die Blase aus Bild Nr. 33 nach dem ich sie aufgeschnitten habe.

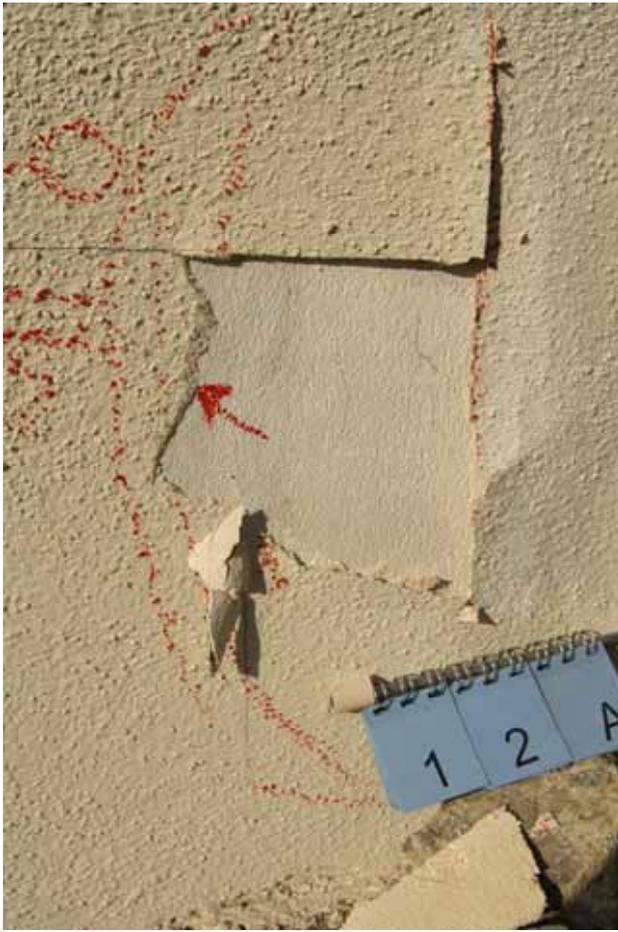
Bild 35

Bild Nr. 35 zeigt die aufgeschnittene Blase, der linke Teil des abgelösten Oberputzes ist entfernt. Der rote Pfeil zeigt an die Stelle, an der es wieder eine Verbindung zwischen Unterputz und Oberputz gibt.

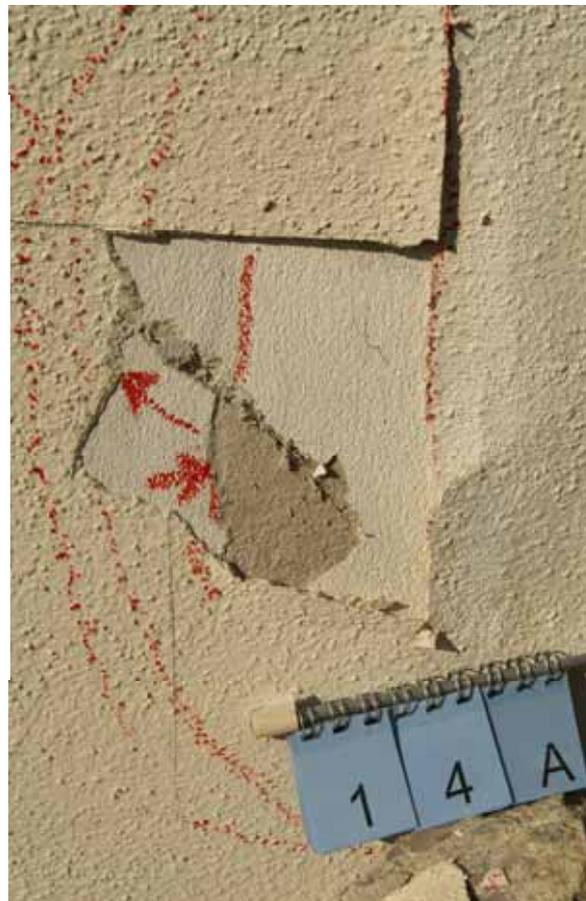
Bild 36

Bild Nr. 36 zeigt die aufgeschnittene Blase, den abgelösten Oberputz. Mit einem Messer habe ich den Unterputz aufgeschnitten, dabei löste sich eine Schicht des Grundputzes, das ist mit dem zweiten roten Pfeil markiert. Die Rückseite der vorher abgelösten Fläche zeigt gelbliche und bräunliche Verfärbungen. Das sind mit großer Wahrscheinlichkeit Pollen, Schmutz und Staub aus der Zeit, bevor der Oberputz aufgetragen wurde. Die Partikel hatten sich auf dem Grundputz oder der Grundierung abgelagert, bevor der Oberputz aufgezogen wurde. Denn einen Riss, durch den Wasser eindringen konnte, welches diese Stoffe mitführte, habe ich nicht festgestellt. Ob und wenn ja welche Grundierung zur Haftungsverbesserung aufgetragen wurde, habe ich nicht geprüft, dazu müsste man die Probe chemisch untersuchen.

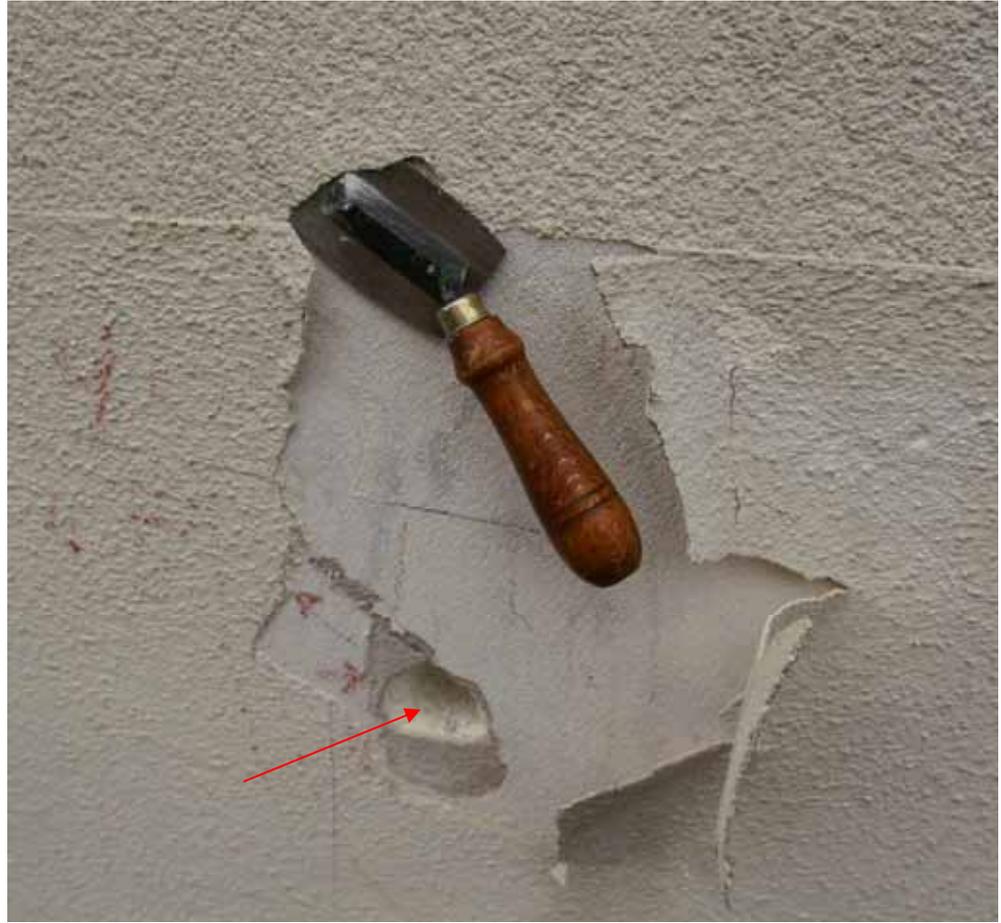
Bild 37 zeigt die Stelle, die in den vorangegangenen Bildern gezeigt und beschrieben ist, die ich am 20.06.07, während der ersten Besichtigung, geöffnet hatte. Dieses Bild stammt aus dem zweiten Ortstermin vom 26.09.07. Bei den beiden Pfeilen sieht man noch den Schnitt, den ich in den Unterputz gelegt hatte, auch das Loch, hinter dem die Wärmedämmung (roter Pfeil) aus Polystyrolplatten zu sehen ist. Die kleine Säge steckte ich hinter den Oberputz, was überraschend leicht ging, damit man die Ablösung erkennt. Vermutlich ist die Verbindung der beiden Schichten grundsätzlich gestört. Um das herauszufinden, müsste man eine chemische Analyse und Haftzugversuche machen. Ob sich das lohnt, ist fraglich, denn die Verantwortlichkeit ändert sich damit nicht, egal welches Ergebnis die Versuche bringen.

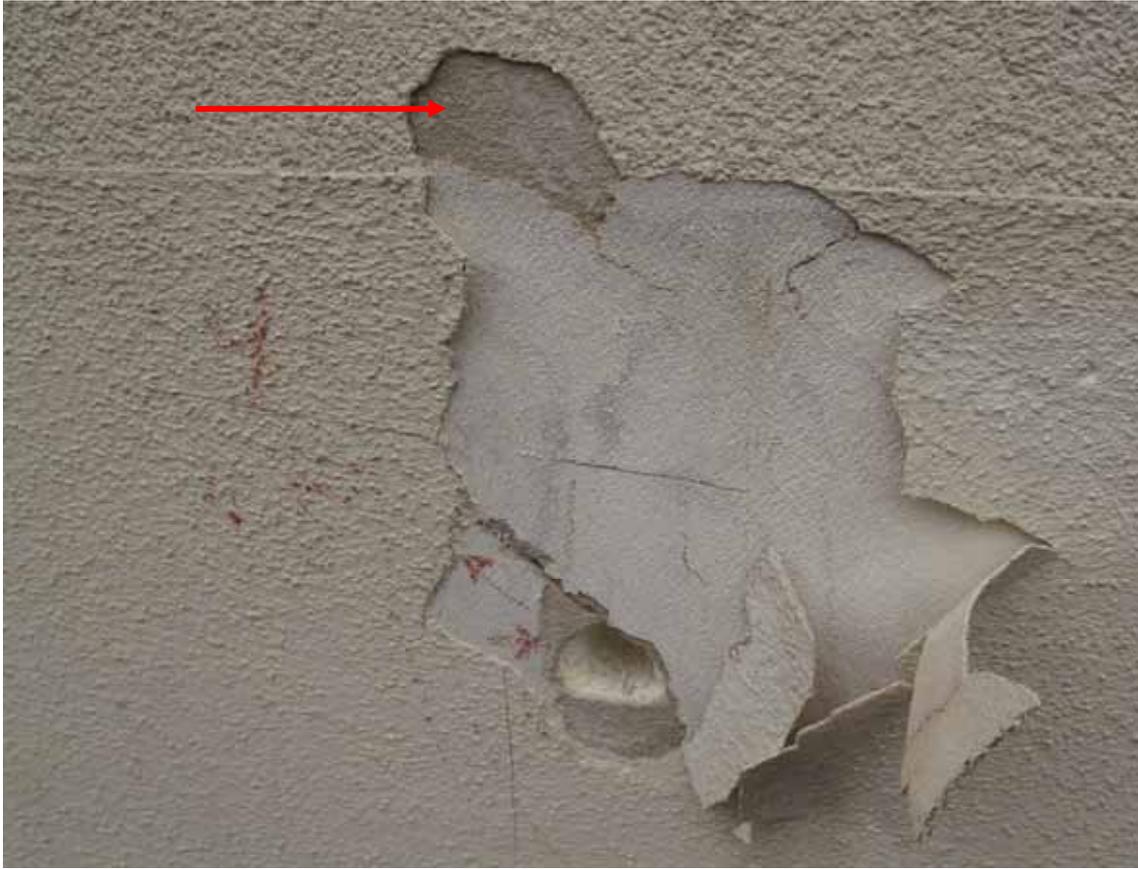
Bild 38

Bild Nr. 38 zeigt die gleiche Stelle wie Bild Nr. 37, das kleine Sägeblatt ist herausgenommen, man sieht den abgelösten Oberputz auch oberhalb der Spritzwasserzone, dort wo die Dämmung aus Mineralwolle besteht.

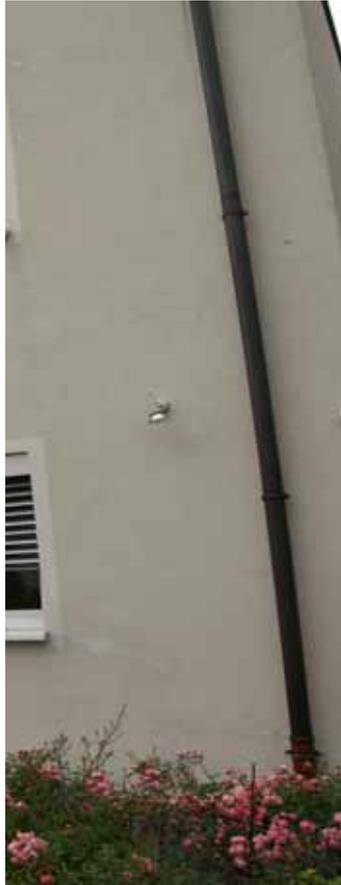
Bild 39

Bild Nr. 39 zeigt das Regenrohr mit den Befestigungen.

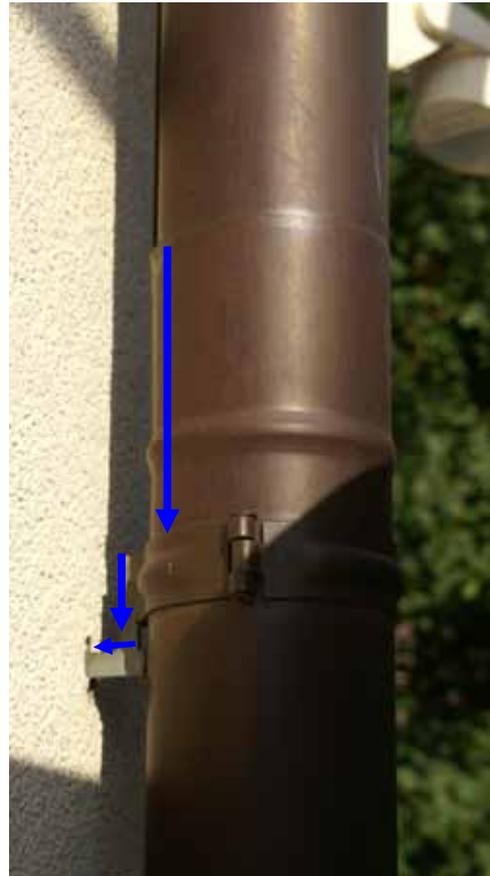
Bild 40

Bild Nr. 40 zeigt die Befestigung des Regenrohrs mit einer Schelle. Die Befestigung ist aber falsch herum eingebaut. Das Wasser läuft über das Rohr sammelt sich auf dem Ring der Schelle, läuft dort auf das Metallteil, das in der Wand befestigt ist, dieses dient dem Wasser als Brücke direkt in die Dämmung. Mit dieser Befestigung wird also die sehr wasserempfindliche Dämmkonstruktion direkt bewässert, mit sehr beachtlichen Wassermengen. Richtig wäre es gewesen die Schelle um 180° zu drehen, so dass zuerst das Befestigungsseisen an oberster Stelle ist und erst darunter die Befestigungsschelle die das Wasser auffängt. Es gäbe dann keine Wasserbrücke mehr, die das Wasser in den Putz leiten könnte. Das ist ein schwerer handwerklicher Fehler. Alle Befestigungen an diesem Rohr sind fehlerhaft, immer leiten sie das vom Regenrohr aufgefangene Wasser direkt in das Putzsystem. Außerdem ist das Rohr falsch herum eingesteckt, der obere Teil müsste über das untere gesteckt sein, nicht umgekehrt.

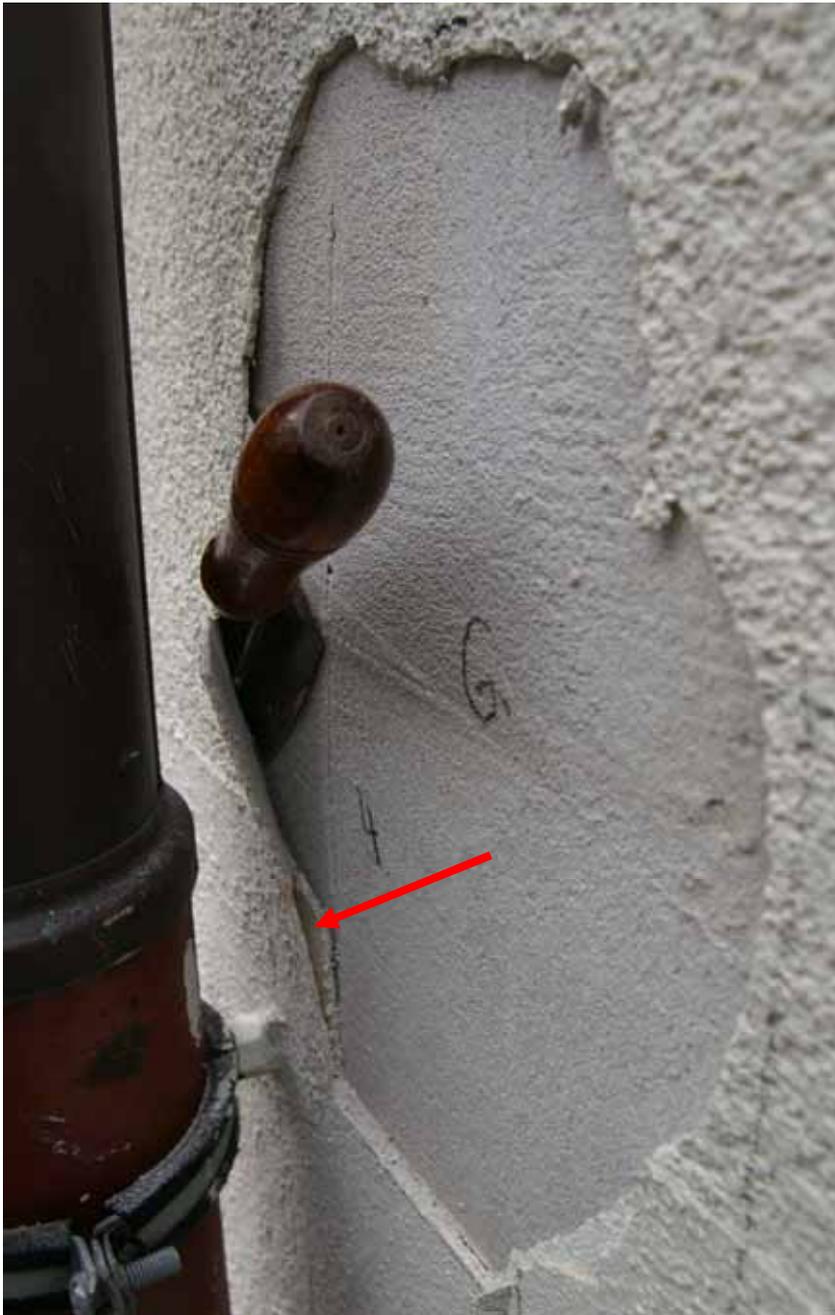
Bild 41

Bild Nr. 41 zeigt den Blick auf den Übergang des Regenrohrs aus Kupfer auf das so genannte Standrohr aus Gusseisen (SML) am Sockel und eine Rohrschelle (für technische Installation im Innenraum). Man sieht den von mir abgelösten Oberputz oberhalb der Befestigungsschelle. Der Putz hatte keine Verbindung zu seinem Untergrund aus den bereits vorne erörterten Gründen. Der rote Pfeil zeigt auf eine Stelle, an der man erkennt, dass zwischen dem Grundputz und im Oberputz noch eine weitere Schicht vorhanden ist. Aus technischer Sicht ist das nicht zu erklären, wahrscheinlich hat man versucht lokale Fehlstellen im Grundputz auszubessern. Vielleicht sind die beim Einschlagen der Befestigungsschraube entstanden oder der Deckputz wurde unzulässigerweise in mehreren Schichten aufgetragen.

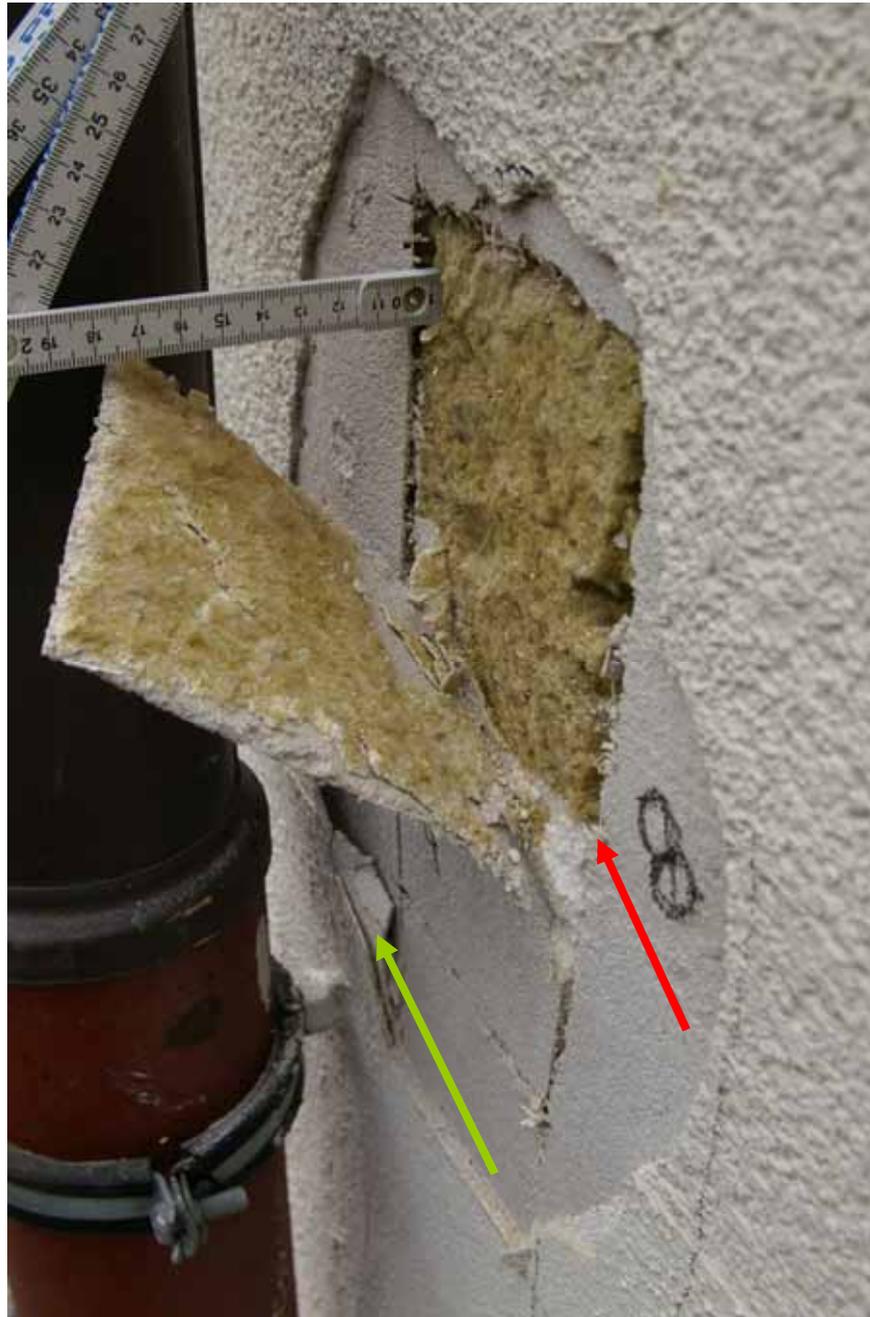
Bild Nr. 42 zeigt die nächste Stufe der Öffnung. Den Unterputz löse ich von der Mineralwolle, das geht fast ohne Widerstand. Das Ende der Mineralwolle und den Beginn der Polystyrolhartschaumdämmung zeige ich mit dem roten Pfeil. Die Verbindung zwischen Polystyrolhartschaum und Grundputz scheint erheblich fester zu sein, jedenfalls ließ sich dieser nicht so einfach abziehen. Mit dem grünen Pfeil zeige ich noch einmal die undefinierbare Zwischenschicht oberhalb der Schraube für die Rohrschelle.

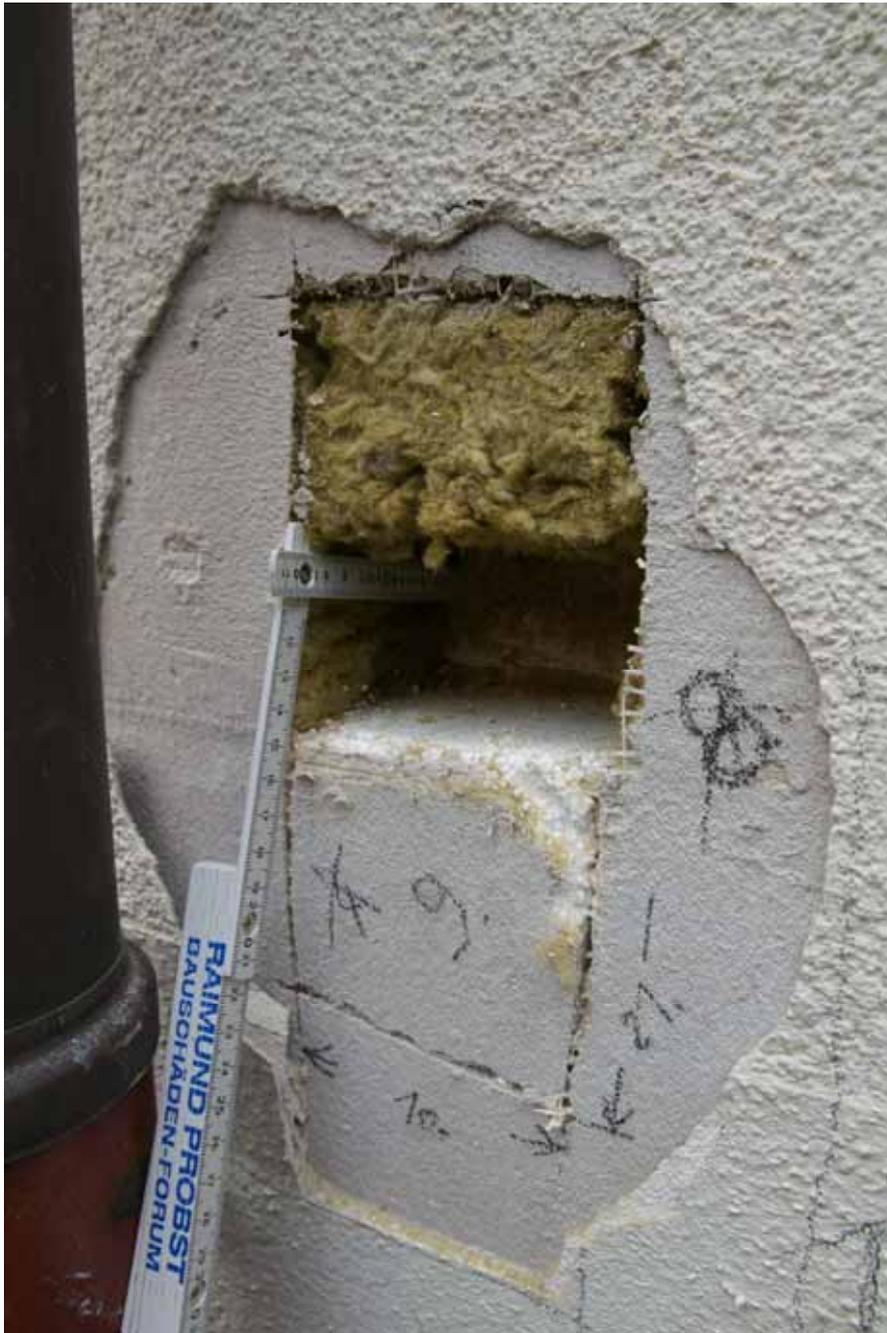
Mit Bild Nr. 43 zeige ich den Blick in die Konstruktion oberhalb der Rohrschelle, die auf den vorausgegangenen Bildern zu sehen war. Die Mineralwolle habe ich auf einer Höhe von etwa 5 cm entfernt, man blickt jetzt direkt auf das darunter liegende Mauerwerk. Obwohl der Unterputz keinen Riss zeigt, hat sich der Oberputz abgelöst, wie man an diesem Bild sehr schön sieht.
